EXEMPLES D'ÉTUDES ET DE RESTAURATIONS D'OBJETS EN BRONZE ISSUS DE COLLECTIONS ANCIENNES RÉALISÉES AU CENTRE DE RECHERCHE ET DE RESTAURATION DES MUSÉES DE FRANCE (C2RMF) : PRÉSENTATION DE DEUX CAS DU MUSÉE DU LOUVRE

MANUEL LEROUX

L'Isis-Aphrodite (E21601)

L'étude et la restauration de la gourde villanovienne (Br 4362)

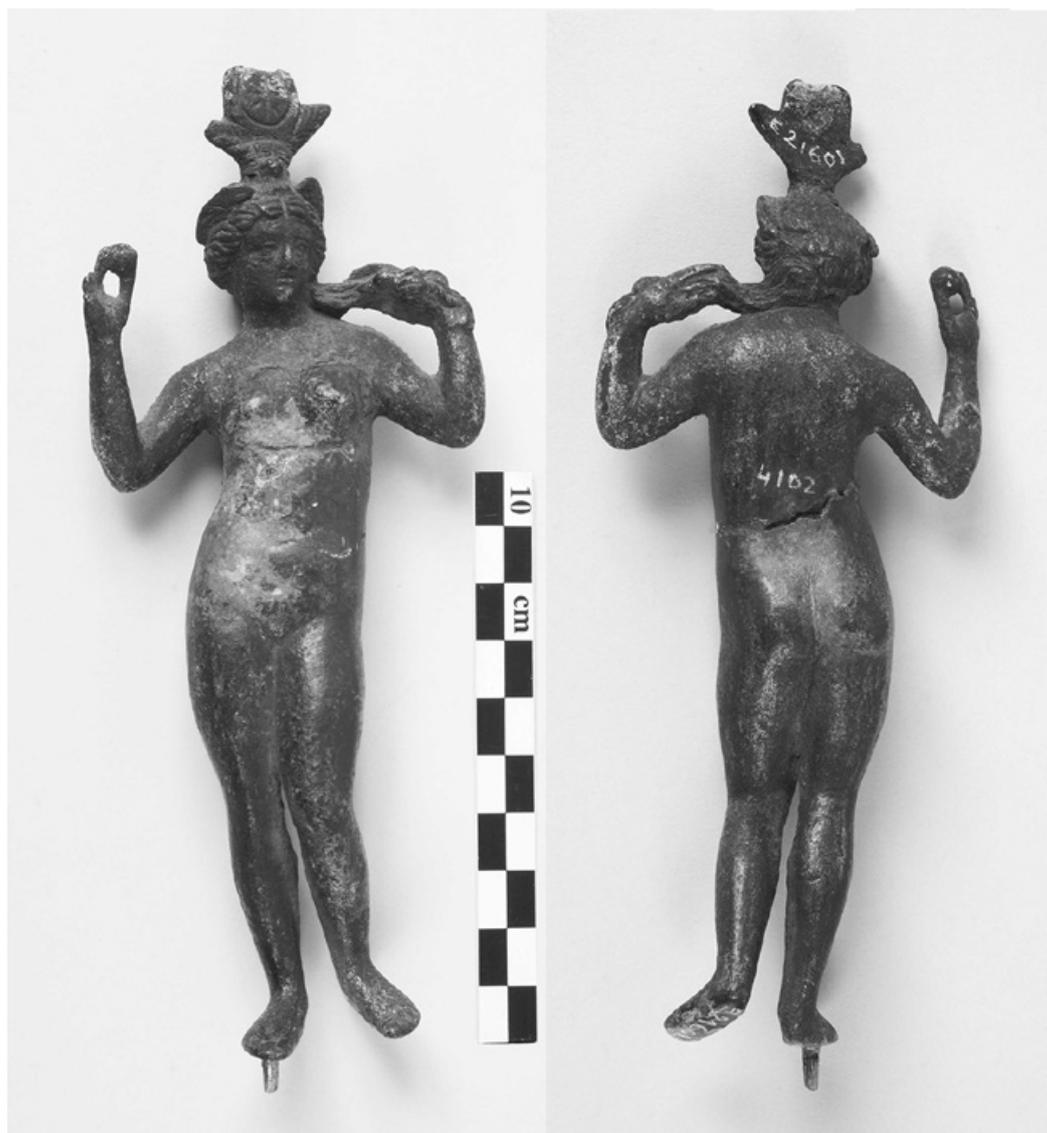
Figure 1 L'Isis-Aphrodite avant intervention. © A. Chauvet / C2RMF.

Une première constatation montre l'état lacunaire du corps de la statuette et la présence d'une fissure au dos, trahissant un vieillissement du matériau de comblement. Une couche noirâtre a été appliquée sur la totalité de la surface et a rendu peu lisibles certains détails du visage et de la coiffe. Un goujon moderne, peu rassurant, avait été inséré sous le pied droit pour une fixation sur un ancien socle. L'observation systématique sous lampe à rayonnement

ultra-violet¹ (UV) permet de localiser et d'aider à l'identification de certains matériaux de restauration ancienne. Typiquement, la fluorescence orange observée à l'intérieur de la fissure du dos indique la présence de gomme laque comme matériau de comblement. Certains polymères synthétiques apparaissent en bleu ciel sous rayonnement UV, comme le film de Paraloid® probablement, appliqué au revers pour un marquage moderne. La radiographie (fig. 2) a permis d'identifier la technique de fabrication de la statuette. Le procédé de fonte à la cire perdue montée sur noyau a été choisi. La tête et les membres sont pleins, contrairement au corps, dont les parois, extrêmement fines et fragiles, ont été fracturées. Un goujon de restauration, en forme de « carotte inversée », est clairement visible dans l'axe du corps. L'identification du métal a été réalisée par fluorescence X portable² sur une surface métallique relativement propre, située sous le pied droit. Un bronze ternaire (cuivre / plomb / étain), avec un taux de plomb élevé, a été utilisé.

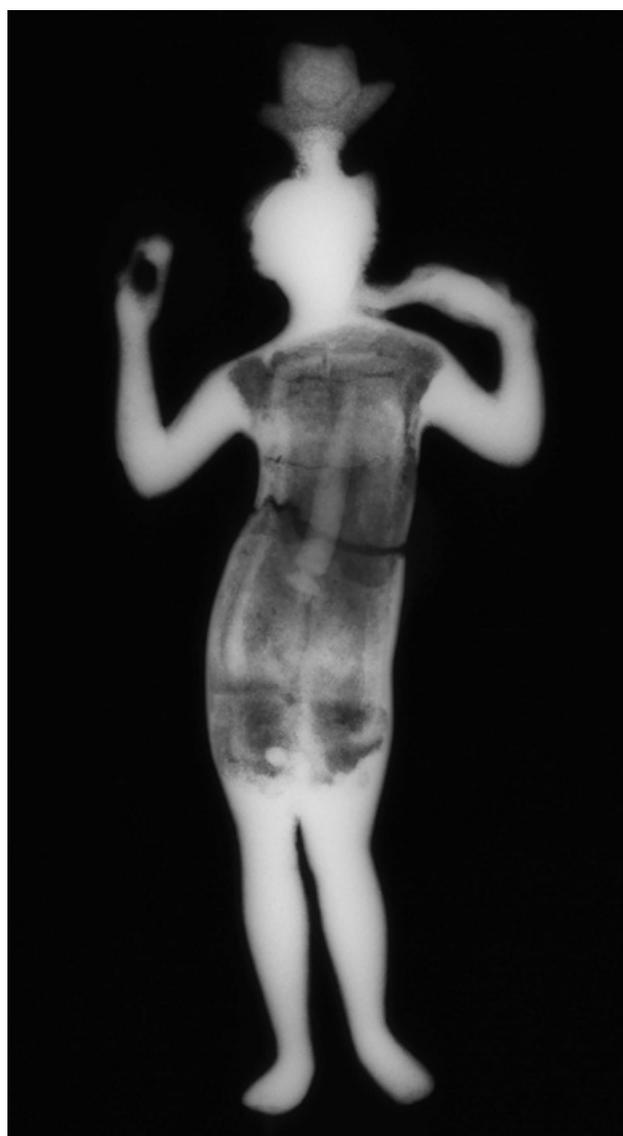
Figure 2 Radiographie de l'*Isis-Aphrodite* avant intervention. © J. Marsac / C2RMF.

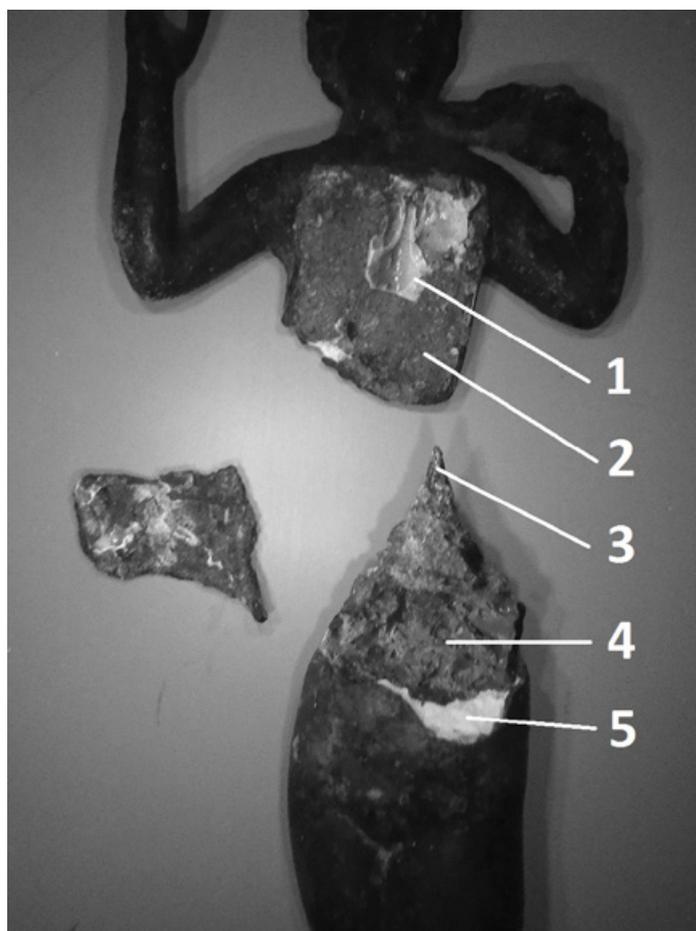
Le démontage a été réalisé mécaniquement. Il a permis de comprendre la restauration précédente (fig. 3). Le goujon en alliage cuivreux, visible à la radiographie, a été fixé à l'aide d'une résine synthétique pour relier les parties supérieure et inférieure de la statuette. Le goujon a ensuite été inclus dans un comblement de mastic de gomme laque. Le bouchage a été recouvert d'un enduit pour parfaire la surface. Les tests de solubilité réalisés pour le retrait de la couche de surface noirâtre laissent à penser qu'il s'agissait d'une couche de cire teintée, appliquée pour homogénéiser l'ensemble.

Figure 3 Vue de la restauration ancienne en cours de démontage. 1 : colle synthétique; 2 : noyau de fonderie; 3 : goujon de maintien; 4 : mastic de gomme laque; 5 : enduit de finition. © M. Leroux / C2RMF.

L'élimination de cette couche a été réalisée à l'aide d'un solvant adapté, le n-méthyl-pyrrolidone (NMP). Celui-ci a été appliqué dans un gel de Carbopol®, polymère d'acide polyacrylique, composé de la façon suivante : NMP/eau déminéralisée à 50/50, Carbopol® Ultrez 21® à 0,5 %³ et neutralisation à la triéthanolamine (TEA). Le dégagement mécanique de certains détails a ensuite été réalisé au scalpel sous loupe binoculaire. Le retrait à la pince du petit goujon du pied a été facilité par la radiographie qui a fait apparaître un filetage. La surface des fragments démontés a été protégée par l'application d'un copolymère acrylique Paraloid® B72 à 3 % en dilution dans un mélange acétone/éthanol (30/70) avec un inhibiteur de corrosion

(benzotriazole à 1,5 %) après séchage à l'étuve. Les fragments ont été collés par infiltration de résine époxyde Araldite® AY 103 / HY 991 (Huntsman) teintée de pigments. Le collage a été renforcé par un doublage de bandes d'intissé polyester / polyamide (CTS). Les parois internes ont été préalablement enduites de Paraloid® B44 à 20 % en dilution dans l'acétone de façon à favoriser la réversibilité du doublage et du comblement. Ce dernier a été réalisé à l'aide d'une résine époxyde Araldite® AY 103 / HY 991 teintée de pigments et chargée de billes de verre creuse (Kremer). L'ajout de billes de verre augmente la viscosité de la résine, facilite son façonnage à sec et son ponçage, mais aussi favorise sa réversibilité. L'intégration colorée du comblement a été réalisée par tamponnage de pigments dans un Paraloid® B72 à 5 % dans l'acétone. Enfin, la surface a bénéficié d'une couche de protection supplémentaire de cire microcristalline CTS diluée à 5 % dans le white spirit (fig. 4). Pour sa présentation, un nouveau socle externe a été réalisé par les métalliers du musée du Louvre.

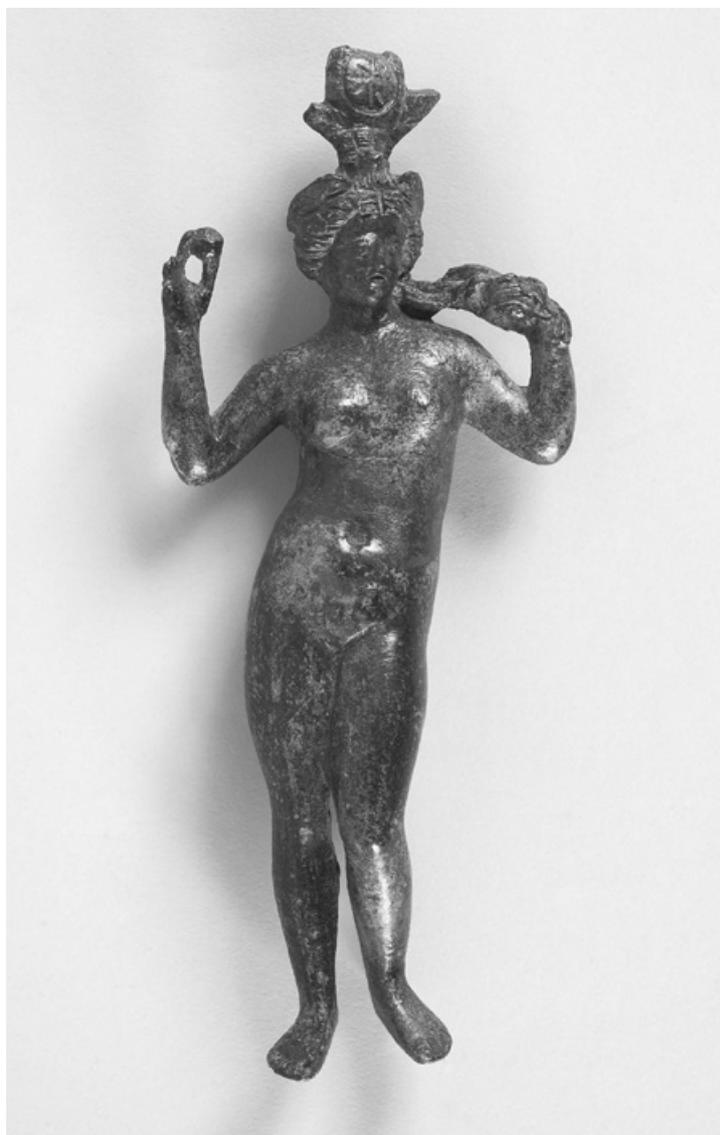
L'intervention sur *Isis-Aphrodite* a révélé une restauration antérieure assez originale, usant à la fois d'un matériau synthétique (indiquant une intervention d'après-guerre) et d'une résine naturelle, la gomme laque, d'usage plus traditionnel, qui elle-même était recouverte d'un enduit.

Figure 4 *Isis-Aphrodite* après traitement.
© A. Chauvet / C2RMF.

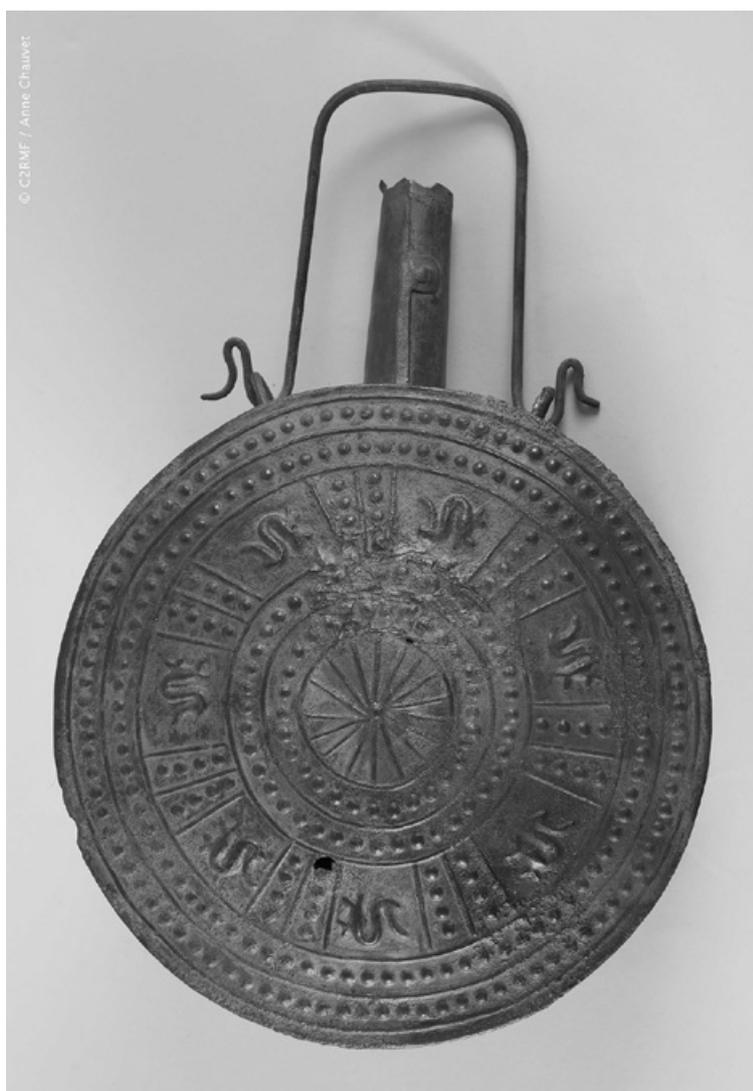
L'étude et la restauration de la gourde villanovienne Br 4362, d'origine italienne, datant de la seconde moitié du VIII^e s. av. J.-C., est plus complexe. Le travail a été commandité et suivi par Laurent Haumesser, conservateur en chef au département des Antiquités grecques étrusques et romaines (DAGER) du musée du Louvre. L'article n'abordera que les aspects les plus pertinents des travaux d'étude des restaurations anciennes, de choix des reprises des complements et de recherche de résidus archéologiques (fig. 5).

Figure 5 Gourde villanovienne avant traitement, vue de la face plate. © A. Chauvet / C2RMF.

- juillet 1973 : les fragments de la face plate, remontés en 1956, se sont à nouveau détachés. Les photographies du Louvre sont contemporaines de ces constatations. Comme la note d'accompagnement l'indique, on observait une « patine très irrégulière bleu-verte » et de « ...grandes plages mordorées... ». La belle « patine » verte, homogène, que revêtait la gourde au moment de notre intervention, n'existait pas à cette date!;

- septembre 1973 : restauration de M. Toulouse qui explique l'aspect hétérogène de la surface par un apport de coulées d'acide nitrique⁶. La restauration consistait dans un nouveau remontage des fragments de la face plate. La radiographie montre que ces fragments ont été inclus de façon imparfaite dans un comblement de résine polyester grise. Le recouvrement de ce comblement par la « patine » artificielle verte, laisse à penser que cette peinture, qui n'a pas été caractérisée, a été appliquée par M. Toulouse dans un souci d'homogénéiser l'aspect de surface;

- après 1973 : une intervention plus récente a consisté à appliquer localement de la résine polyester verte, teintée dans la masse par une terre (aluminosilicate) et chargée en carbonate de calcium. Une dizaine de bouchages ou de consolidations de piètre qualité (pas de finition de la surface, ni de retouche) semble avoir été réalisée avec ce matériau;

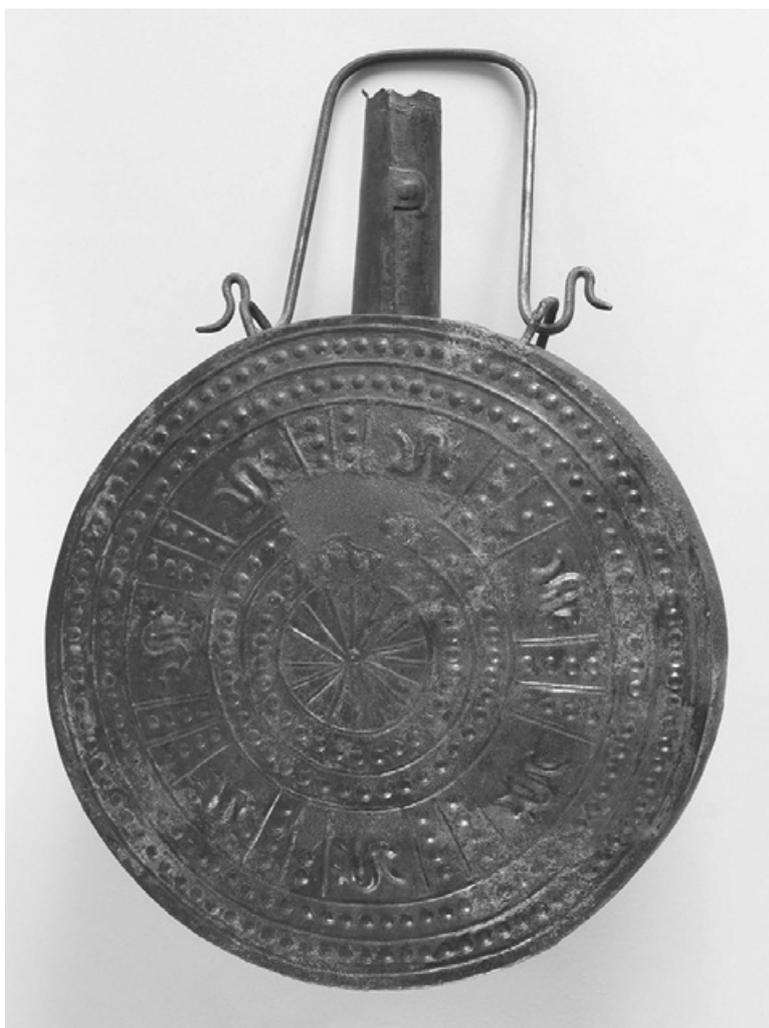
L'élimination du comblement de la face plate de 1973 a permis d'observer l'intérieur de la gourde, à l'œil nu et à l'aide d'un endoscope. Un amas de cristaux vert pâle de quelques centimètres de large a été ainsi repéré sur la paroi interne de la gourde. Ces cristaux, de forme prismatique, peuvent mesurer plusieurs millimètres de long. Identifiés par micro diffraction des rayons X comme étant des carbonates de cuivre (malachite essentiellement), les cristaux se sont développés dans un milieu atmosphérique confiné en présence de composés organiques.

Figure 6 Gourde villanovienne après traitement, vue de la face plate. © A. Chauvet / C2RMF.

En concertation avec L. Haumesser, suite à des tests de solubilité, la patine artificielle verte a été totalement retirée à l'aide du même gel de solvant utilisé sur l'*Isis-Aphrodite*. L'hétérogénéité de l'aspect de surface, visible avant 1973, a été retrouvée et les divers comblements étaient à présent fortement contrastés. Un traitement d'harmonisation au cas par cas a été décidé. La plupart des comblements étaient de bonne tenue. Ils ont été améliorés, soit en

retravaillant la surface au scalpel pour les ajouts trop débordants, soit en rechargeant les comblements lacunaires de résine époxyde Araldite® AY 103 / HY 991 (Huntsman) teintée de pigments et chargée de billes de verre creuses (Kremer). Seul le comblement de la face plate a été entièrement démonté pour repositionner correctement les fragments dans un nouveau bouchage, avec l'époxyde chargée citée précédemment. La réintégration colorée de tous les comblements a été réalisée par la technique des petits points (projection de couleurs composées de pigments Okhra® liés à du Paraloid® B72 à 5-10 % en dilution dans l'acétone) qui permet de moduler la couleur en fonction de la variation des aspects de surface. En fin de traitement, après un séchage à l'étuve de 4 h 00 à 45°C, une protection de surface à la cire microcristalline (CTS) à 5 % dans la ligroïne, a été appliquée au pinceau et légèrement lustrée (fig. 6).
