# UNE RESTAURATION QUI NE MANQUE PAS DE SELS: SUIVI DES DÉSORDRES DU MONUMENT MÉGALITHIQUE DE GAVRINIS (LARMOR-BADEN, MORBIHAN), MÉTHODOLOGIE ET PERSPECTIVES

### ÉMILIE HEDDEBAUX, OLIVIER AGOGUÉ, VÉRONIQUE VERGÈS-BELMIN

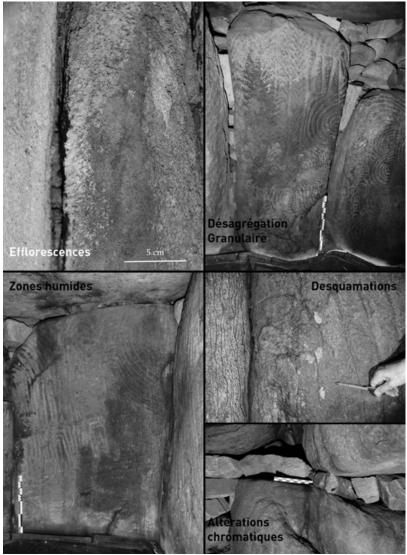
Les principales altérations que l'équipe a observées sont des zones humides, des coulures brunes, des voiles blancs, des efflorescences, des encroûtements et des desquamations (fig. 4).

Dans la chapelle, les altérations observées sont liées à des passages d'eau au travers de la structure : ruissellements, zones humides, encroûtements, stalactites sur les parois, mais aussi et surtout désagrégation granulaire, efflorescences salines, et les analyses ont révélé la présence de thénardite (sulfate de sodium) et de gypse (sulfate de calcium bihydraté) sur la stèle gravée au sol.

Dans la chambre et le couloir, des zones humides sont observées, sur toutes les pierres de la chambre et de manière plus éparse dans le couloir. Plusieurs types d'altération chromatiques sont visibles, tout d'abord sous forme de voiles blancs, principalement dans le fond de la structure : les analyses au LRMH ont ainsi mis en évidence trois souches de moisissures. Des algues vertes se développent sur les premières pierres à l'entrée du monument, dues à

**Figure 4** Principales altérations observées lors du diagnostic de 2013 par le LRMH. © E. Heddebaux.

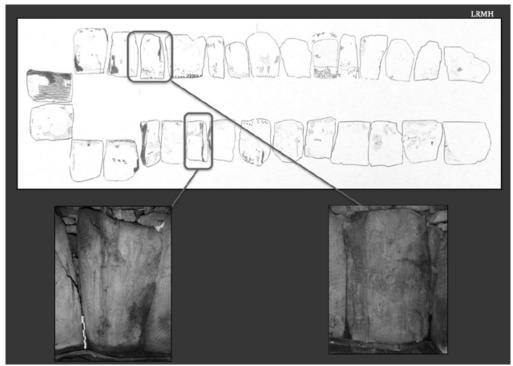
l'humidité et l'exposition lumineuse. Des coulures brunes sont visibles dans la chambre et sur des orthostates du couloir, situés en majorité au fond de celui-ci (fig. 5).

Ces coulures sont liées au manque d'étanchéité de la chapelle, qui se trouve au-dessus de la chambre. Leur couleur brune peut venir d'une charge en matière organique par percolation à travers un matériau terreux entre les pierres du plafond, ou encore peut-être d'une percolation d'eau à travers le ciment Portland (pH alcalin) de la maçonnerie, mobilisant des oxydes de fer.

Figure 5 Localisation de coulures brunes dans le monument. © LRMH.

Les premières préconisations du LRMH sont de récupérer les eaux du plafond de la chapelle, mais aussi d'effectuer une recherche documentaire, puisqu'aucun rapport de restauration

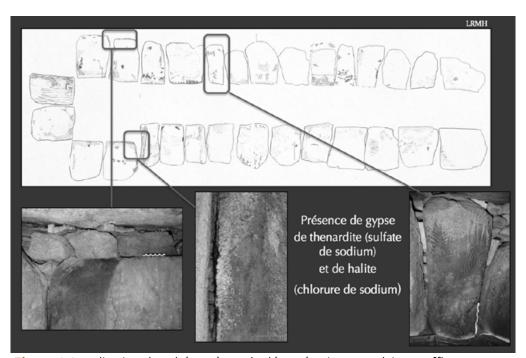
Des phénomènes d'efflorescences, désagrégation granulaire et desquamation ont aussi été relevés. Les efflorescences apparaissent à plusieurs endroits de la chambre et du couloir, les desquamations principalement au fond de la cavité, et la désagrégation granulaire surtout dans la chambre et le côté droit du couloir, en partie supérieure des orthostates (fig. 6). Les analyses du LRMH ont mis en évidence la présence de gypse (sulfate de calcium bihydraté), de halite (chlorure de sodium) et de thénardite (sulfate de sodium).

**Figure 6** Localisation des phénomènes de désagrégation granulaire et efflorescences. © LRMH.

Plusieurs types de sels ont été identifiés. Une contamination dominante en gypse proviendrait des différentes campagnes de moulage et de la pollution atmosphérique de fond. La présence de thénardite s'explique par la présence de mortier au ciment Portland dans la restauration des parois de la chapelle et la présence de halite, par l'utilisation de sable de mer dans ces mêmes mortiers.

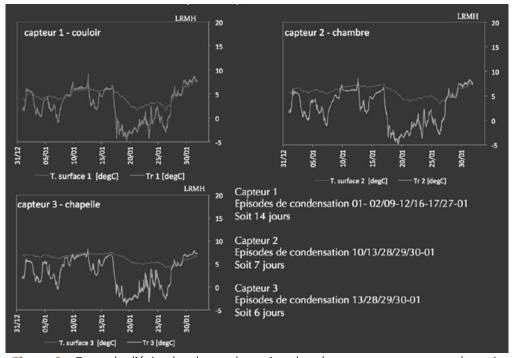
Les premiers résultats montrent que les épisodes d'humectation des pierres par condensation sont fréquents et se produisent tout au long de l'année. Par exemple, pour le mois de janvier 2017, les sondes révèlent qu'il y aura eu 14 jours durant lesquels de la condensation s'est formée (environ 7 jours dans la chambre et 6 dans la chapelle) (fig. 8). De manière générale, il semble que ce soit le couloir qui subisse le plus de contrastes. Le monument est donc très régulièrement humecté.

Figure 8 : Exemple d'épisodes de condensation dans le monument au cours du mois de janvier 2017. © LRMH.

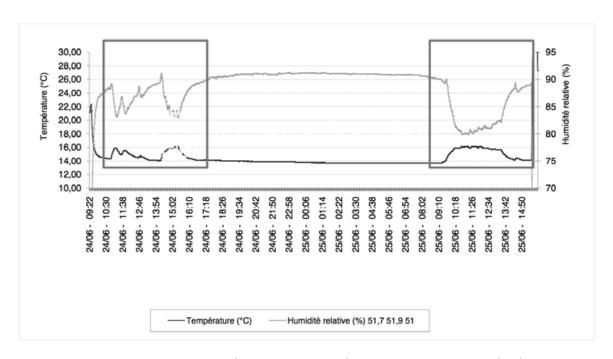
Par ailleurs, l'étude permet aussi de voir que les visites ont un impact certain sur le climat : le moindre passage modifie température et humidité (fig. 9). Certains jours de forte visite, de la condensation se forme sur les parois à cause de la forte augmentation de température de l'air due aux visiteurs.

Figure 9 Impact des visites sur la température et l'humidité relative dans la chambre funéraire, exemple du 24-25 juin 2014. © LRMH.
