# LA DÉPOSE DU PAVEMENT DE SAINT-MARTIN-D'HARDINGHEM : COMMENT DÉFIER LE TEMPS ET LES ÉLÉMENTS ?

CAROLE ACQUAVIVA, EMMANUEL DESROCHES, GAËLLE GIRALT, LAURENCE KROUGLY, ASTRID MARÉCHAUX, MAGDA MONRAVAL

**Mots-clefs** pavement, carreaux, terre cuite, dépose, inondation, intempéries, pluridisciplinarité.

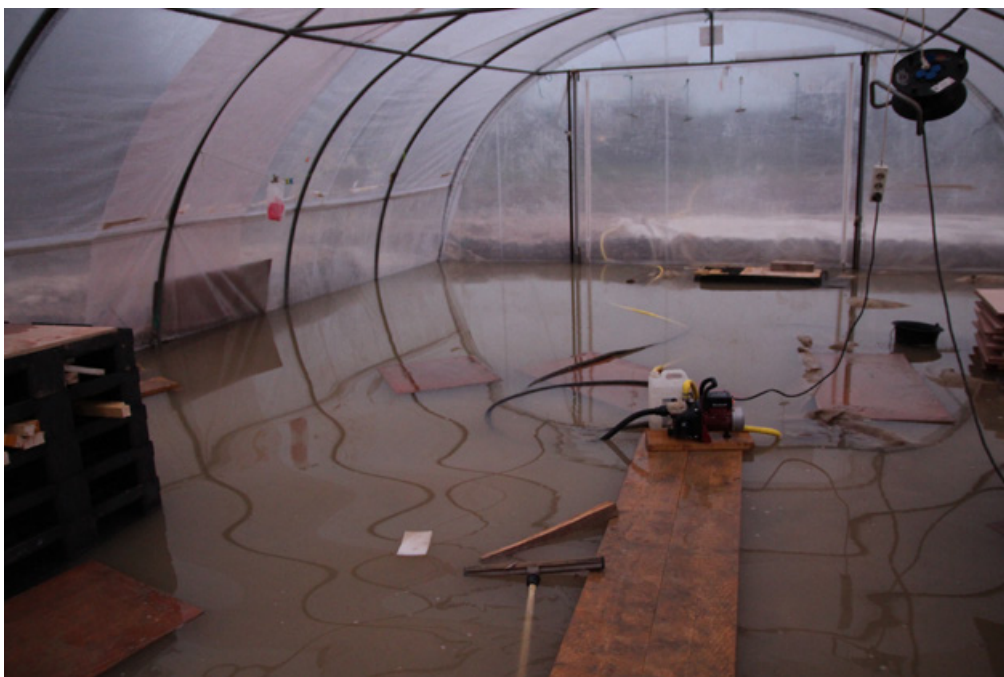
Les aléas pratiques et matériels qui s'ensuivent sont nombreux. Les remontées de la nappe phréatique, la pluie et les crues, nous obligent à pomper l'eau plusieurs heures par jour avant de pouvoir accéder au pavement (**fig. 3**); à cela s'ajoute un terrain continuellement boueux sur lequel il est difficile de se déplacer et de maintenir une zone de travail propre.

**Figure 3** Remontées d'eau quotidiennes sur le pavement. © Groupement Krougly.

Face à ces conditions de travail que l'on peut qualifier d'extrêmes, des solutions ont très vite été mises en place pour maintenir la zone de prélèvement au sec : écopage et pompage régulier de l'eau, systèmes de drainage et de dérivation par le creusement de trous, de rigoles et création de barrages. Ce poste a mobilisé, certains jours, une personne à temps plein. Le problème de séchage des carreaux avant et pendant l'entoilage a nécessité la multiplication des systèmes de chauffage; aux radiants à gaz ont été ajoutés des radiants électriques montés sur support adapté, pour chauffer au plus près la surface des carreaux.

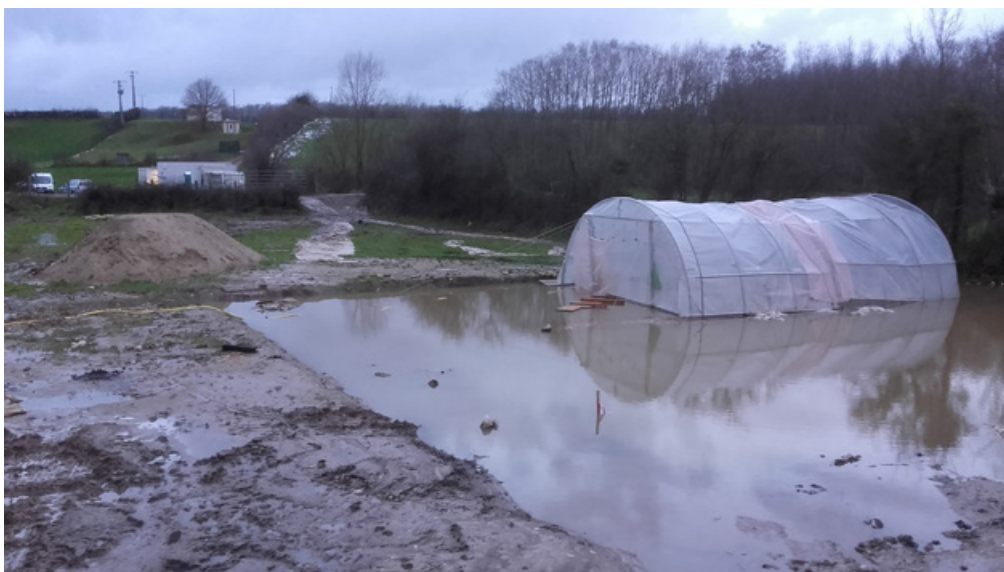
Une tempête, survenue les derniers jours de chantier, déplace de plusieurs mètres la serre installée pour protéger les zones de travail et oblige à une consolidation de l'installation (**fig. 4**).

**Figure 4** Serre déplacée par la tempête et crue inondant le site. © Groupement Krougly.

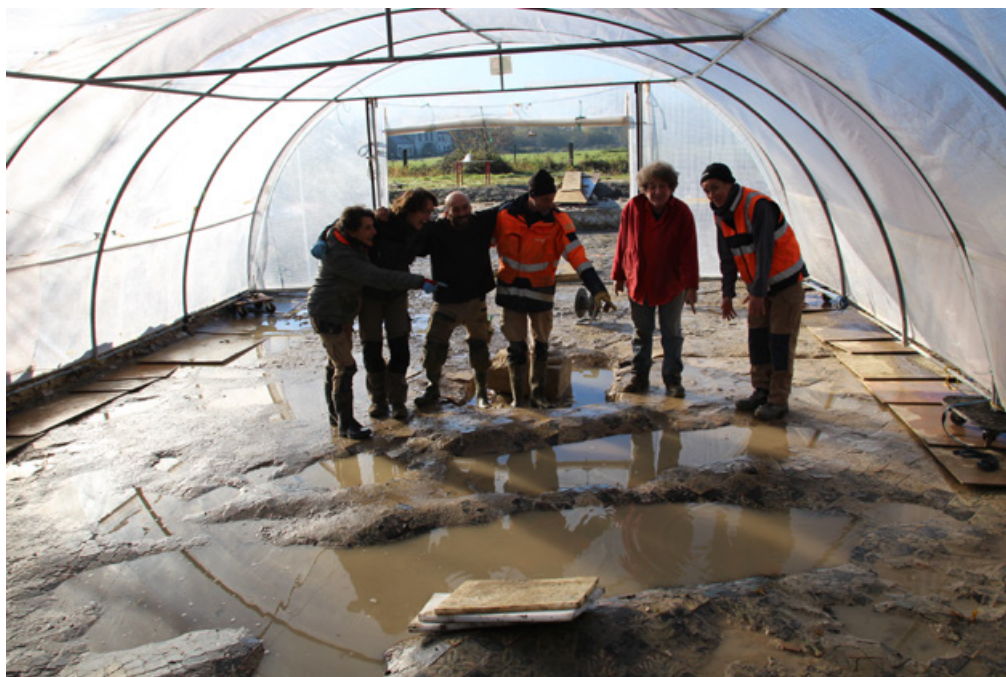
Par ailleurs, les restaurateurs découvrent, lors du dégagement du pavement par les archéologues, des enfoncements importants dans le tiers nord de la grande salle<sup>1</sup>. Il s'agit d'ornières créées par le passage d'un engin mécanique lors du ré-enfouissement du pavement (**fig. 5**); cet incident s'explique par un sol très meuble au niveau de la grande salle<sup>2</sup> mais complique un peu plus la dépose des carreaux.

<sup>2</sup> Sur cette zone, le pavement est posé sur un lit de sable, il n'y a aucune couche de mortier visible.

**Figure 5** Ornières géantes provoquées par l'enlèvement d'une pelle mécanique lors du ré-enfouissement en 2016. © Groupement Krougly.

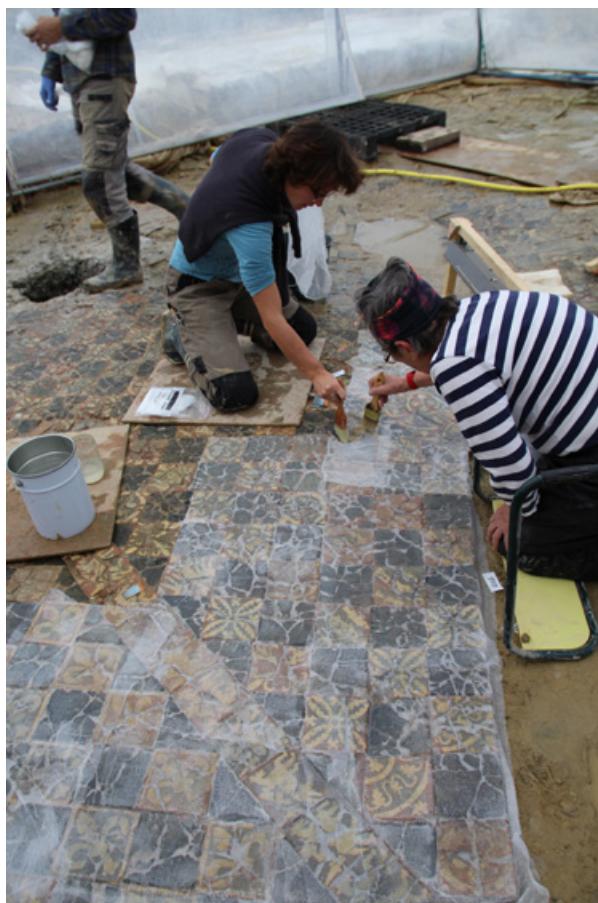
**Figure 7** Premier entoilage des carreaux.  
© Groupement Krougly.

Cette étape permet de garantir la cohérence de chaque fragment d'un même carreau, puis de chaque carreau d'un même module d'extraction. Elle se fait en deux étapes : un premier entoilage à l'échelle de chaque carreau, au moyen de carrés de gaze de coton pré-découpés (**fig. 7**). Un second entoilage avec une gaze aux dimensions de la plaque vient recouvrir l'ensemble des carreaux (**fig. 8**).

Après des tests préalables, la gaze de coton a été retenue pour sa souplesse, épousant parfaitement les déformations des carreaux<sup>3</sup>. De même, la résine polyvinyl butyrale Vinnapas© s'est révélée comme répondant le mieux au contexte humide du terrain (séchage rapide et résistant au contact de l'eau)<sup>4</sup>; elle est en outre très réversible et stable dans le temps.

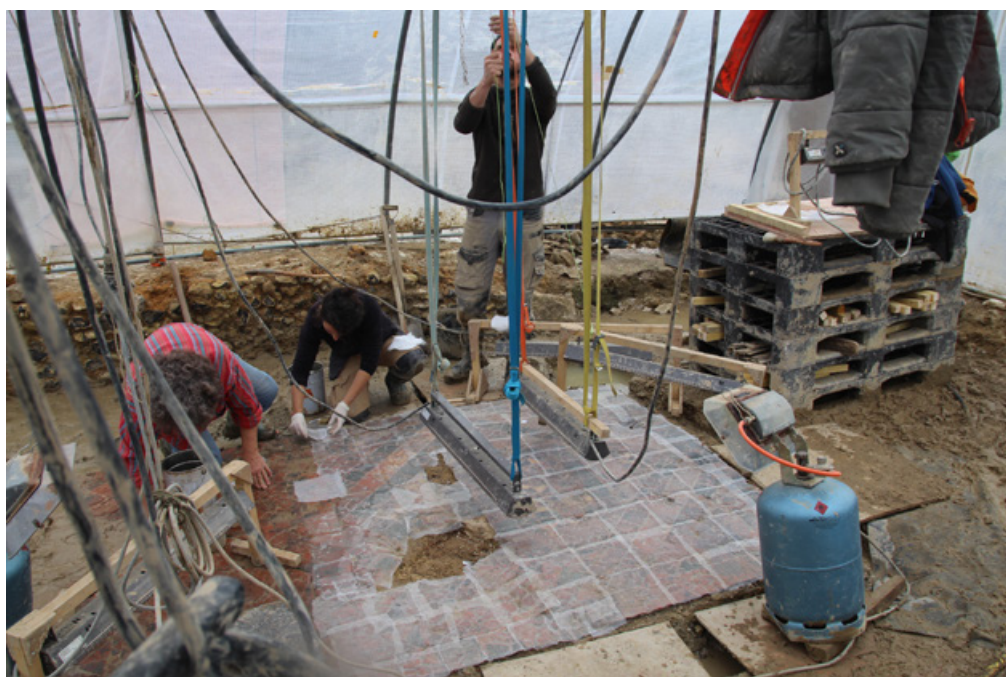
**Figure 8** Second entoilage et mise en place d'un système de séchage sur mesure pour la zone à prélever. © Groupement Krougly.

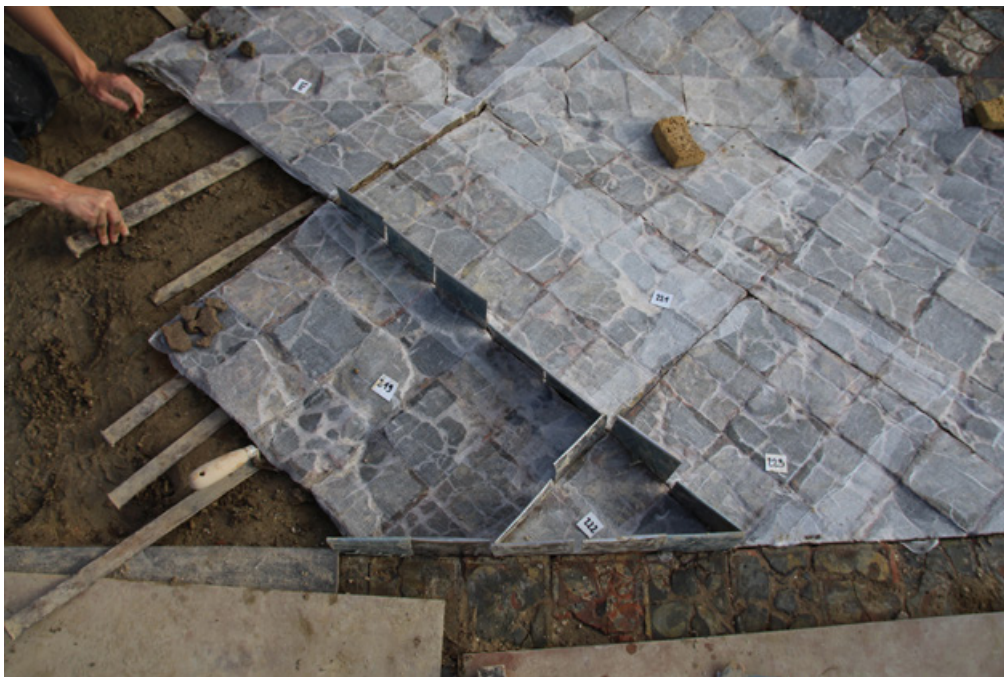
Parallèlement, les premières déposes révèlent une fragmentation des carreaux dans leur épaisseur, bien plus importante que décrite dans le diagnostic préalable; le caractère lamellaire de cette fragmentation, visible sur le revers des modules, fragilise la cohérence des ensembles prélevés.

Chaque module entoilé est détourné le long des tranches au moyen de couteaux à mastic, puis des « clinquants<sup>5</sup> » sont insérés le long de cette ligne de découpe afin de détacher les modules les uns des autres; des lames métalliques sont ensuite glissées sous le revers pour les désolidariser du sol. La fragmentation lamellaire des carreaux a fortement compliqué et ralenti cette opération (**fig. 9**).

**Figure 9** Dépose des plaques. © Groupement Krougly.

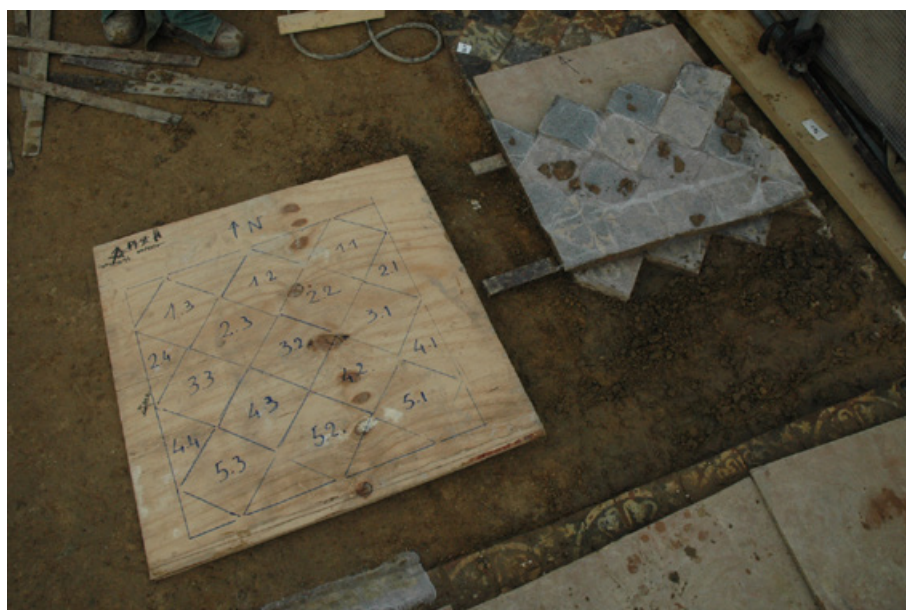
**Figure 10** Création d'une « marelle » pour situer les fragments lamellaires au revers des carreaux. © Groupement Krougly.

L'équipe, composée au final de quatre conservatrices-restauratrices de mosaïques, deux conservatrices-restauratrices de céramique, deux conservateurs-restaurateurs de sculpture, une mosaïste et un sculpteur, a fait preuve d'une grande capacité d'adaptation, d'ingéniosité et de persévérance face aux conditions particulièrement difficiles de ce chantier. Cette interdisciplinarité a permis de créer une synergie constructive, par l'apport de savoir-faire spécifiques à chaque spécialité : les techniques de dépose (spécialité mosaïque), de levage et de manutention (spécialité sculpture), le traitement du matériau constitutif du pavement (spécialité céramique), la conception des clinquants (empruntée aux techniques de moulage) et de marelles inversées pour localiser et replacer les fragments du revers, une fois la plaque retournée (spécialité enduits peints) (**fig. 10**).

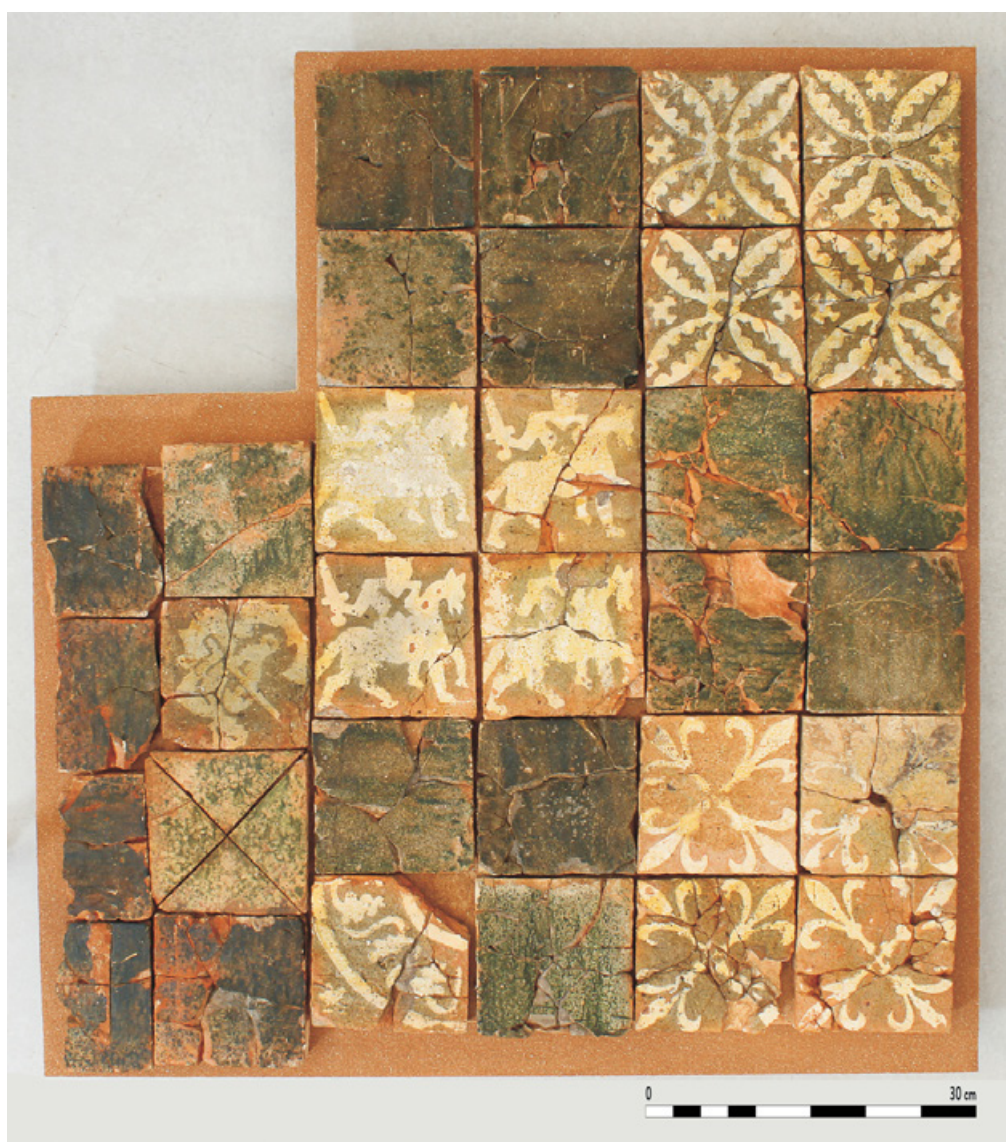
**Figure 11** Stabilisation d'un ensemble de carreaux en vue de leur présentation au public. © Centre départemental d'archéologie du Pas-de-Calais.

Lors de la seconde phase du projet, au Centre de conservation et d'étude de Dainville, en mai 2018, nous avons restauré une petite plaque du pavement de la grande salle (76 cm x 80 cm) (**fig. 11**).
