# LA DÉPOSE DE TOILES MAROUFLÉES À LA CÉRUSE : CAS PRATIQUES DE MISE EN ŒUVRE D'INTERVENTIONS EN CONTEXTE PLOMB

GÉRALDINE FRAY

Résumé Les restaurateurs sont fréquemment confrontés à la présence de plomb sur les chantiers, particulièrement lors d'interventions sur les toiles marouflées, fréquemment collées à la céruse sur leur support mural. Lors de la dépose et du transfert de plusieurs décors sur toiles marouflées, nous avons pu mettre en œuvre toutes les mesures de protection nécessaires lors de telles opérations, tant pour la protection des intervenants que pour éviter la contamination du lieu de travail. La dépose et le transfert du décor de Xavier de Langlais de l'oratoire de la chapelle de l'évêché de Saint-Brieuc fut ainsi un chantier éprouvant, mais où la mise en œuvre pratique des mesures de protection a permis aux intervenants de se protéger efficacement.

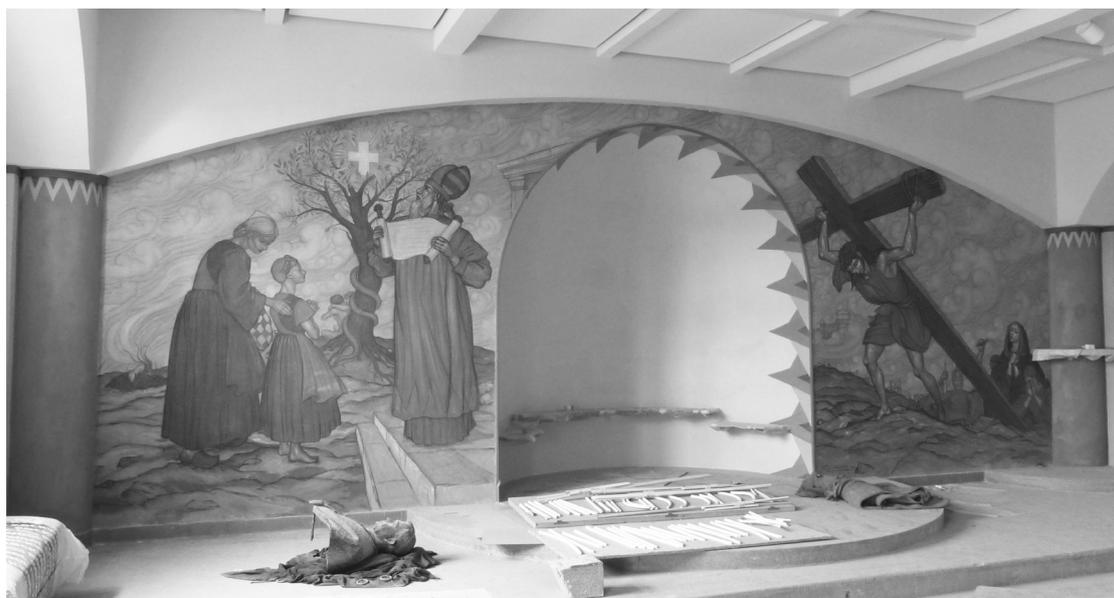
**Figure 1** Décor de la crypte de la chapelle du grand séminaire de Saint-Brieuc.  
©Géraldine Fray.

Dans le cadre du chantier de réhabilitation du grand séminaire, qui fut réalisé en 2016-2017<sup>1</sup> pour y accueillir les nouveaux locaux de l'évêché, la peinture fut restaurée sur place. Cette dernière, bien conservée, ne nécessitait que des interventions minimales de dégrèvement et des reprises ponctuelles de petits soulèvements et lacunes. Le diagnostic plomb, réalisé au préalable par le cabinet Paturol, avait révélé des taux de plomb très élevés sur la peinture, aux alentours de 65 mg/cm<sup>2</sup>, ce qui indiquait la présence de pigments au plomb et d'un marouflage à la céruse, technique très usitée par Xavier de Langlais et bien documentée dans ses

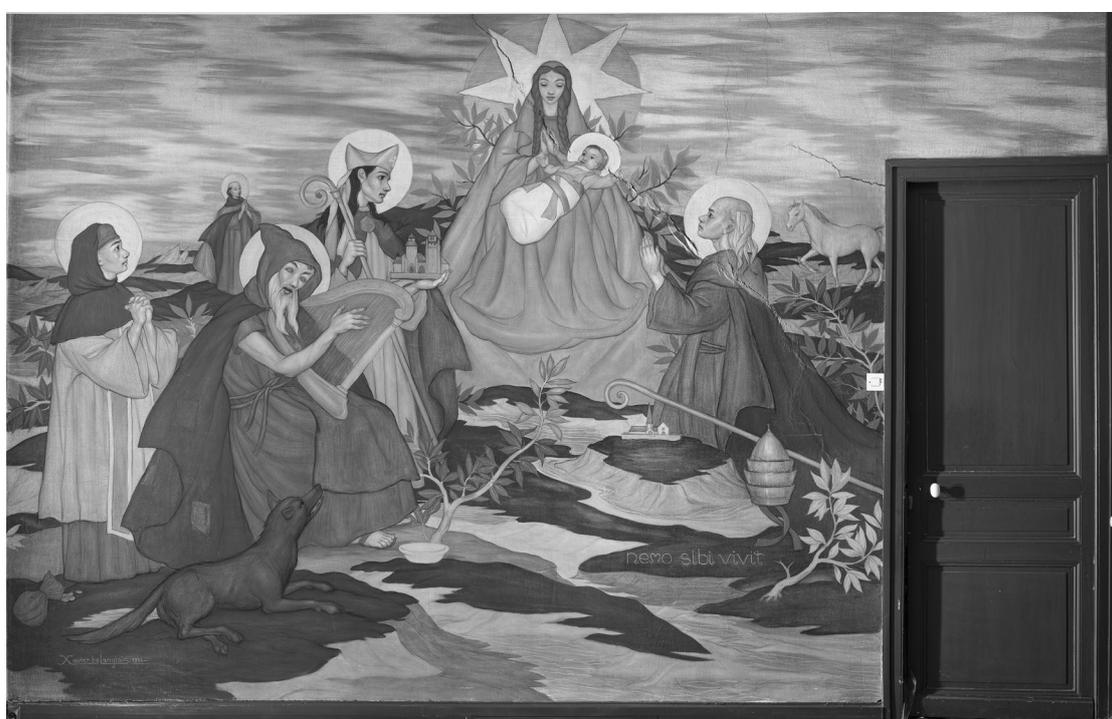
**Figure 2** Xavier de Langlais, décor de la chapelle de l'oratoire de l'évêché de Saint-Brieuc.  
©Thorsten Greve.

Il y décrit la préparation de ses fonds en indiquant que la toile a été marouflée à la céruse en y ajoutant de l'huile ordinaire, de l'Eburit (vernis huileux) et du blanc d'Espagne (blanc de Meudon). Après marouflage de la toile, composée de plusieurs lés cousus entre eux, l'artiste

a encollé son support avec une céruse similaire appliquée en deux couches, poncées et grattées après chaque séchage. Après report de ses cartons, Xavier de Langlais détaille également sa technique picturale, à base d'émulsion d'huile et d'œuf siccativée (siccatif de Courtrai ou siccatif de Haarlem) et décrit les couleurs employées, dont certaines contiennent également des particules de plomb : blanc d'argent, jaune de Naples.

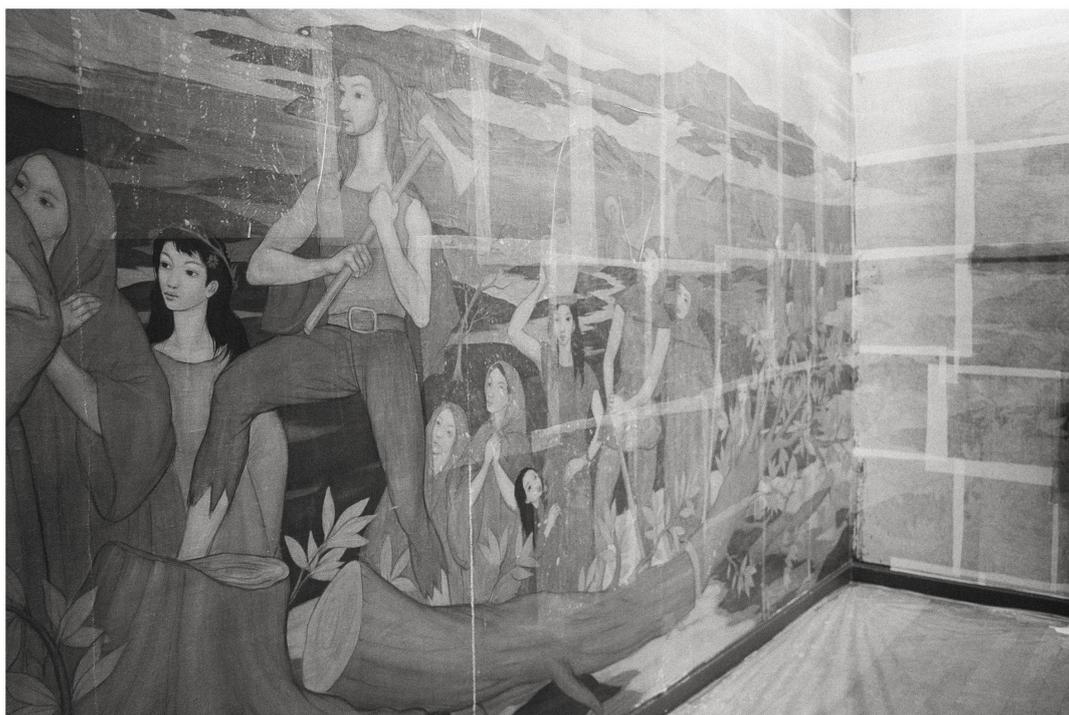
Avant de procéder au démarouflage des toiles, la couche picturale a été protégée à l'aide de papiers de chanvre, appliqués à l'aide d'une colle de pâte traditionnelle, afin de sécuriser la surface peinte pendant les opérations (**fig. 3**). Cette protection permettait également d'isoler la peinture afin de ne pas souiller la face et d'éviter l'émanation de particules de plomb provenant des pigments et de l'huile siccativée employée pour la réalisation picturale.

**Figure 3** Pose de papiers de protection en surface de la peinture. ©Thorsten Greve.

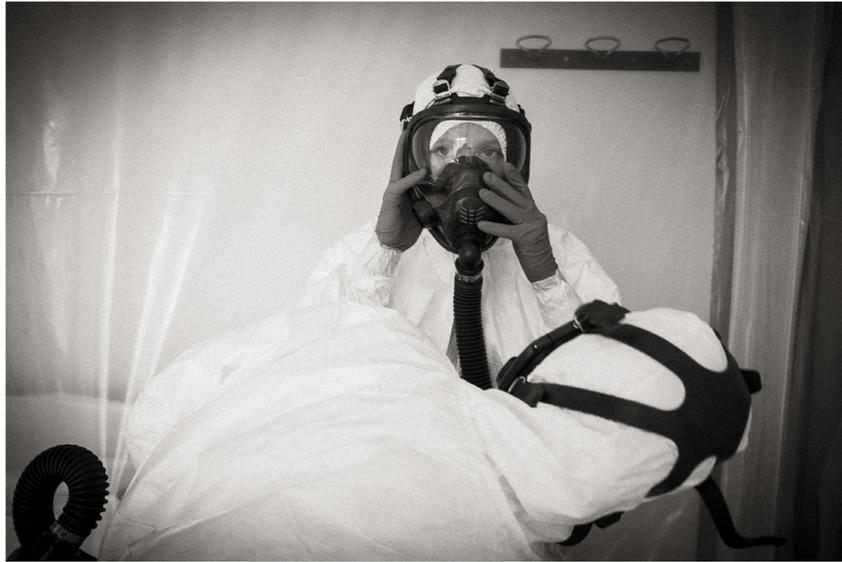
**Figure 4** Mise en place des équipements de protection  
©Thorsten Greve.

Afin de protéger les intervenants, les équipements de protection adéquats pour les chantiers plomb ont été utilisés. Chaque restaurateur était ainsi vêtu d'une combinaison en Tyvek avec capuche, de gants nitrile résistants, de surchaussures en Tyvek, le tout scotché de manière hermétique afin d'empêcher la pénétration des particules. Des masques à ventilation assistée CleanAir de chez Lapro, dotés de cartouches filtrantes de type FFP3, ont également été utilisés (fig. 4, 5, 6). Ces derniers présentent l'avantage d'être entièrement hermétiques, de filtrer toutes les particules et procurent un confort lors du travail en raison de leur système de ventilation assistée qui permet une respiration plus fluide.

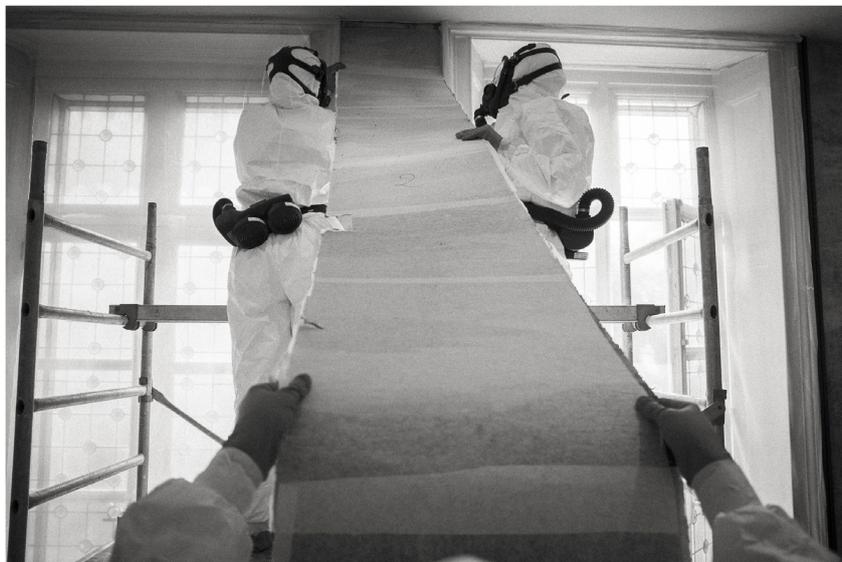
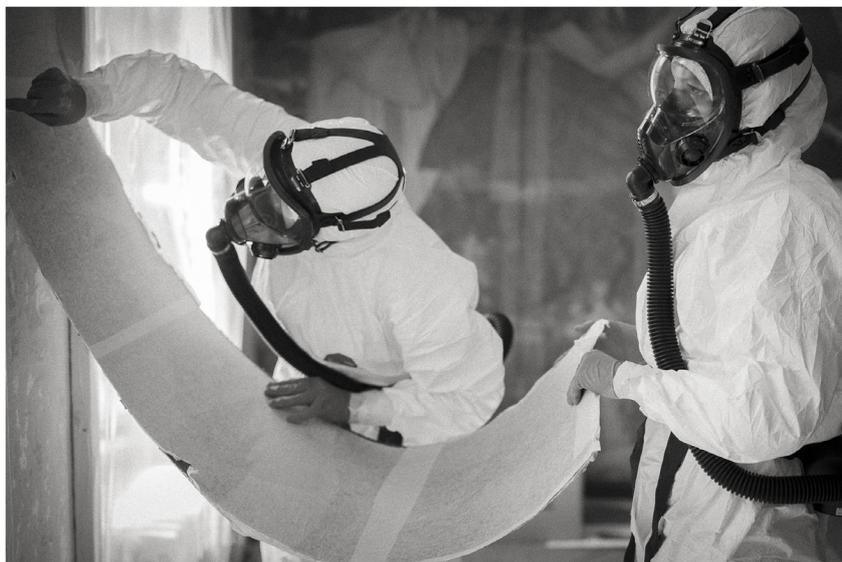
**Figure 5** Dépose des toiles de la chapelle de l'oratoire.  
©Thorsten Greve.

**Figure 6** Dépose des toiles de la chapelle de l'oratoire.  
©Thorsten Greve.

Afin de décontaminer au maximum les toiles avant leur transfert à la nouvelle maison Saint-Yves, le plâtre a été dégagé au revers des toiles sur place, dans la zone de confinement, mais la céruse a été laissée sur la toile, car trop difficile et présentant trop de risques à retirer. Les déformations et déchirures ont ensuite été résorbées, puis les peintures ont été soigneusement aspirées puis nettoyées à l'eau avant leur transfert dans les nouveaux locaux.

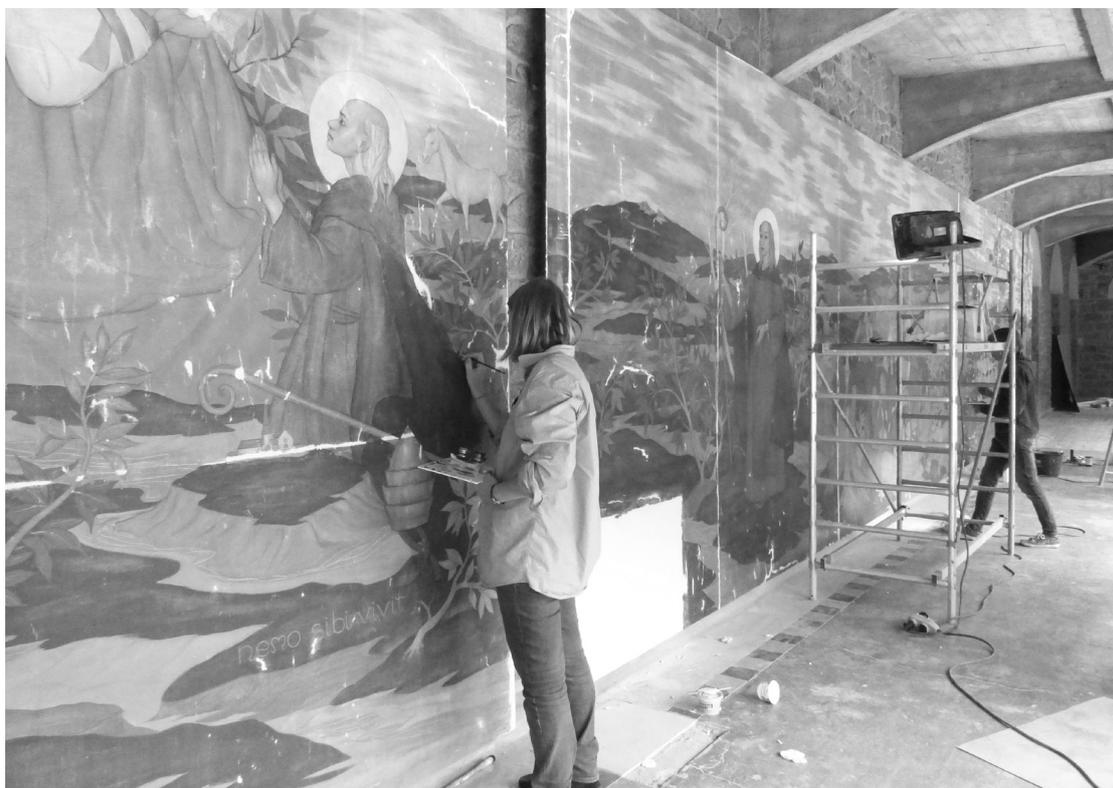
**Figure 7** Finalisation de la restauration dans le cloître de la maison Saint-Yves.  
©Géraldine Fray.

Après dépose et traitement du support toile, la restauration s'est poursuivie dans les nouveaux locaux de l'évêché et les peintures ont été reposées sur un support en nid d'abeille d'aluminium et sont actuellement exposées sur les murs du cloître (**fig. 7**).

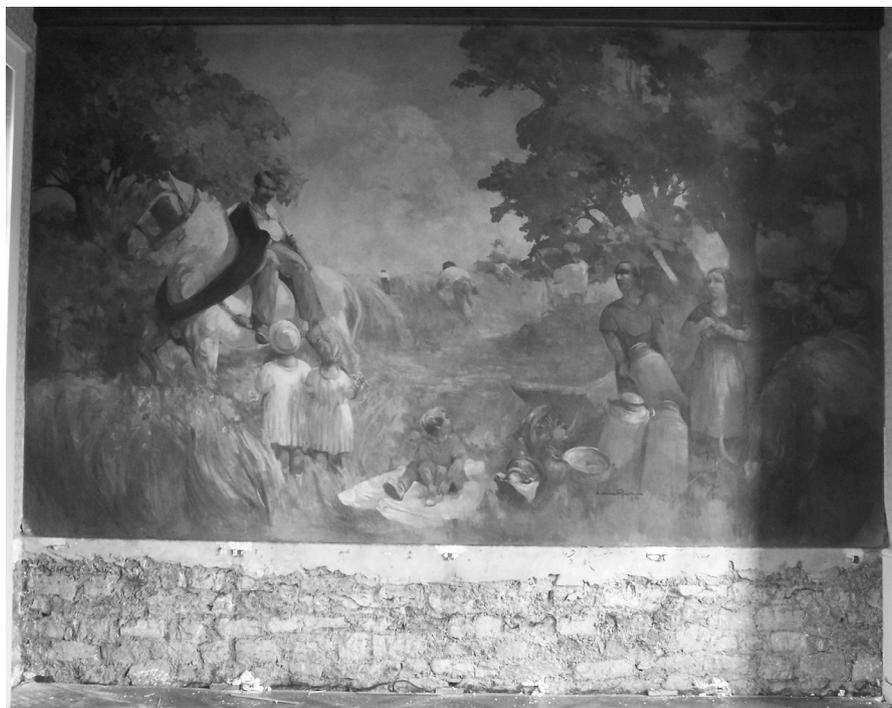
**Figure 8** Toile de Louis Garin de l'ancienne mairie de Montauban de Bretagne.  
©Géraldine Fray.

De même que pour l'œuvre de Xavier de Langlais, aucun diagnostic n'avait été préalablement établi, mais les tests réalisés sur l'œuvre, marouflée sur un mur en béton armé, montraient qu'il s'agissait très probablement d'une colle à la céruse, en raison de sa dureté, de son adhérence et de son aspect légèrement jaunâtre. Cette impression a été confirmée en raison de la difficulté rencontrée pour décoller la toile à l'aide de spatules fines.

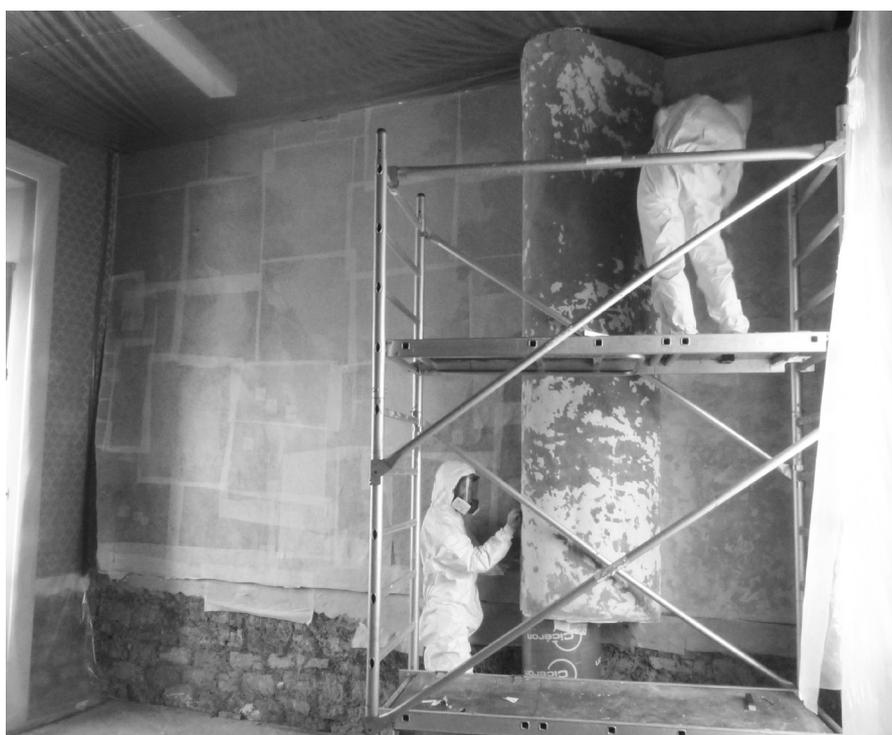
**Figure 9** Dépose de la toile de Garin. ©Géraldine Fray.

De même qu'à Saint-Brieuc, un confinement a été mis en place et les restaurateurs ont été équipés des mêmes équipements de protection, sauf que nous ne disposions pas encore des masques à ventilation assistée. L'équipe a donc été dotée de masques 3M à visière, mais en raison de l'effort fourni, par une période de très forte chaleur, leur port était peu agréable et provoquait beaucoup de condensation.
