# ESSAIS COMPARATIFS DE DÉCAPAGE DE PEINTURE AU PLOMB SUR ÉLÉMENTS MÉTALLIQUES (GARE D'AUSTERLITZ) ET BÉTON (*LE CYCLOPE*, JEAN TINGUELY ET NIKI DE SAINT-PHALLE)

JEAN-BERNARD MEMET ET PHILIPPE DE VIVIÈS<sup>1</sup>

## Les exemples d'opération de décapage du plomb pour diagnostic

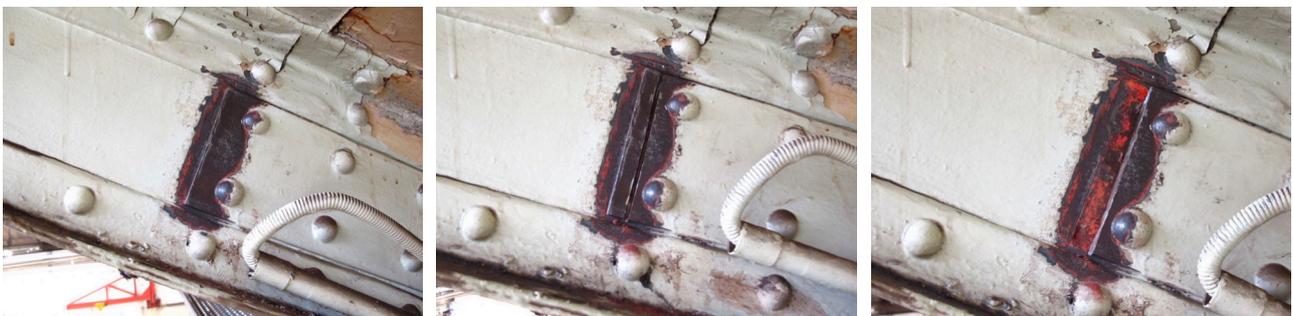
**Figure 1 (a, b, c)** Paris, hôtel de la Monnaie, atelier d'estampage. Découpe d'échantillons pour diagnostic plomb. ©A-Corros.

A-Corros a été sollicité pour un prélèvement de métal pour faire une analyse métallographique et une caractérisation du matériau. Les protections plomb devaient être installées autour de la zone à prélever; des équipements de protection individuels devaient être portés par les intervenants. Un décapage par gel chimique caustique a été effectué : une fois que la zone était décapée concernant le plomb, la découpe d'un bout de gousset a été réalisée. (fig.1, a, b, c)

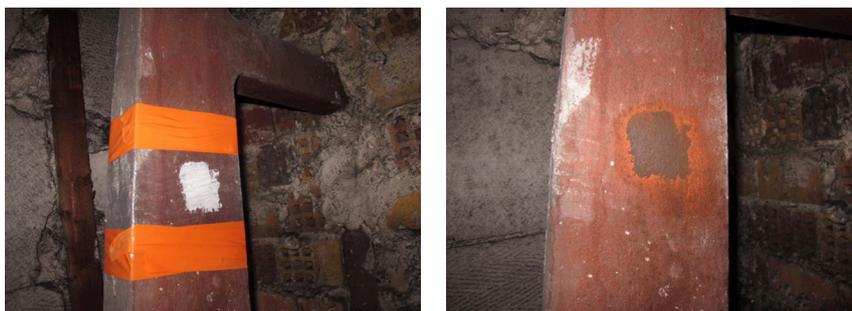
**Figure 2 (a, b)** Paris, coupole en fonte de la Bourse du Commerce. Décapage de la structure à l'aide d'un gel chimique. ©A-Corros.

Ce cas est un exemple de mesures non destructives. La mission était de déterminer les caractéristiques mécaniques des fontes utilisées sur la coupole de la Bourse du Commerce, qui constitue la première charpente métallique en fonte édifée à Paris. Pour réaliser les 120 analyses de dureté, la peinture a d'abord été décapée par le biais de gel chimique (**fig. 2, a, b**) : les mesures de dureté portables ont été effectuées une fois que la structure a été débarrassée de la peinture au plomb. (**fig. 3**)

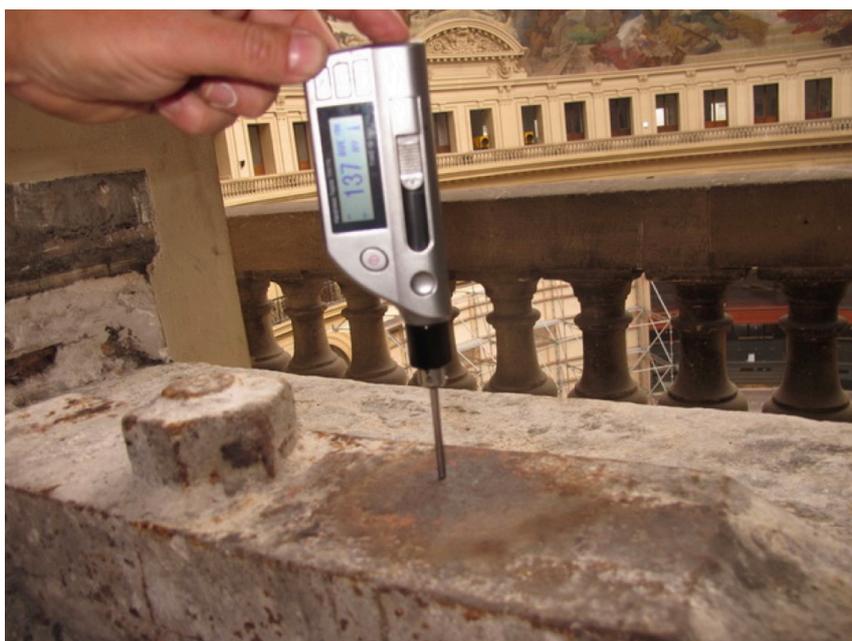
**Figure 3** Paris, coupole en fonte de la Bourse du Commerce. Mesure de dureté sur une zone décapée. ©A-Corros.

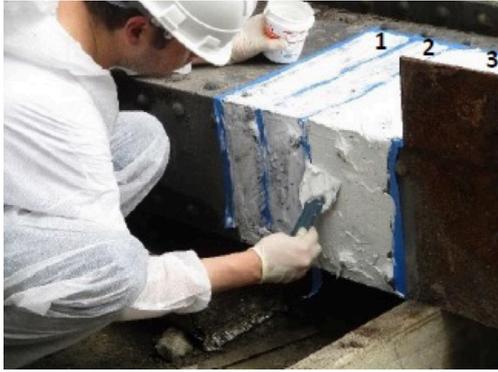
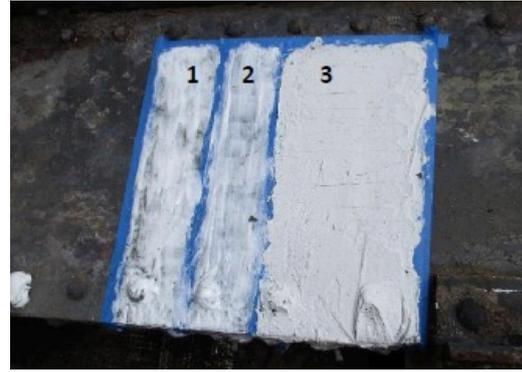
**Figure 4 (a, b)** Paris, gare d'Austerlitz, grande halle des voyageurs. Essais de décapage au gel chimique (caustique) sur chéneau déposé : application des trois solutions Dumond Chemicals®. ©A-Corros.

Les différentes étapes sont illustrées sur les figures ci-contre : l'application du gel caustique (**fig. 4, a, b**), l'enveloppement du gel dans une poche étanche (**fig. 5**). Le résultat des différentes solutions est visible : sur les zones 1, 2 et 3, pour un temps d'attente de 12 h en moyenne, on observe que le décapage de la zone 3 a mieux fonctionné : la calamine a été retrouvée (**fig. 6 et 7**). Les résultats des trois produits sont récapitulés dans un tableau, avec les conclusions de l'essai notées, les teneurs en plomb avant et après décapage. Les résultats sont satisfaisants, néanmoins il reste encore du plomb sur les surfaces, ce qui est l'un des inconvénients des décapants chimiques. Les décapants chimiques sont très simples d'utilisation sur des panneaux plans, mais dès lors que l'on travaille sur des croix de Saint-André

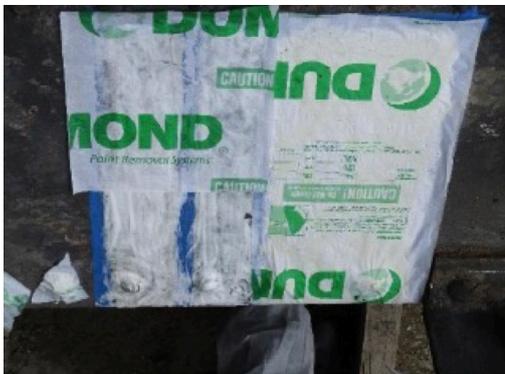
**Figure 5** Paris, gare d'Austerlitz, grande halle des voyageurs. Essais de décapage : attente confinée de 6 à 24 h. ©A-Corros.

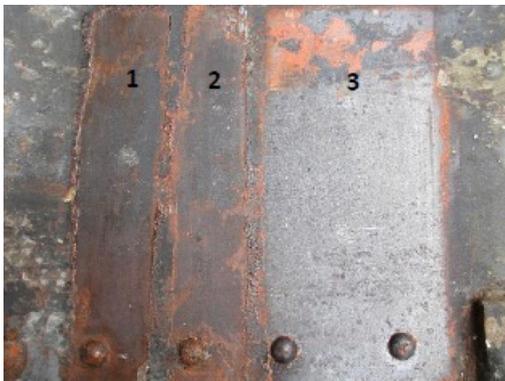
**Figure 6** Paris, gare d'Austerlitz, grande halle des voyageurs. Résultats des trois zones de décapage au gel chimique. ©A-Corros.

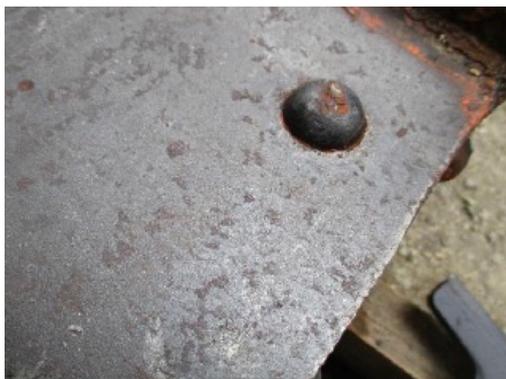
**Figure 7** Paris, gare d'Austerlitz, grande halle des voyageurs. Détail de la zone-test n°3 de décapage au gel chimique : la calamine a été « retrouvée ». ©A-Corros.

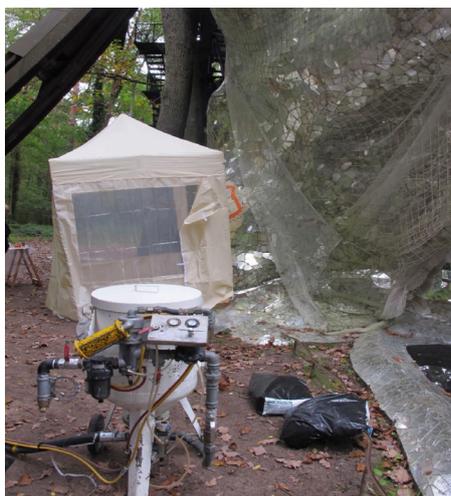
**Figure 8** *Le Cyclope*, Jean Tinguely et Niki de Saint-Phalle, Milly-la-Forêt. Procédé Sponge Jet® de décapage par projection d'éponges abrasives. ©A-Corros.

Le procédé Sponge Jet® est un décapage par projection d'éponges abrasives (fig. 8 et 9). L'éponge est projetée contre le substrat, elle s'écrase et le grain vient alors contre le support, générant très peu de poussières. Le substrat est en partie absorbé par l'éponge; le reste tombe au bas de la paroi.

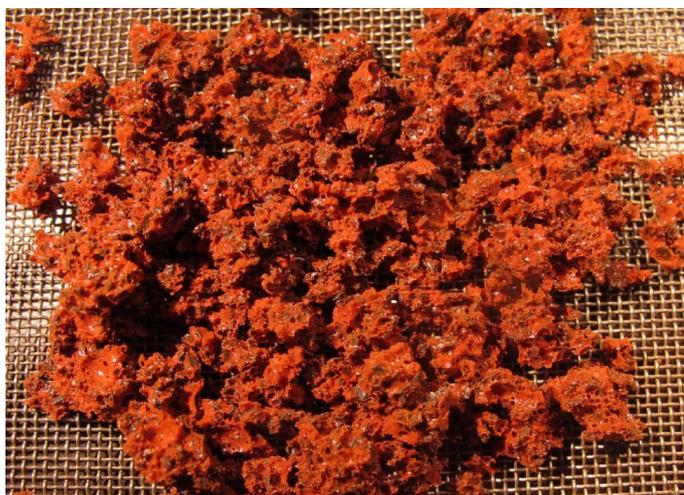
**Figure 9** *Le Cyclope*, Jean Tinguely et Niki de Saint-Phalle, Milly-la-Forêt. Procédé Sponge Jet® : détail des éponges abrasives. ©A-Corros.

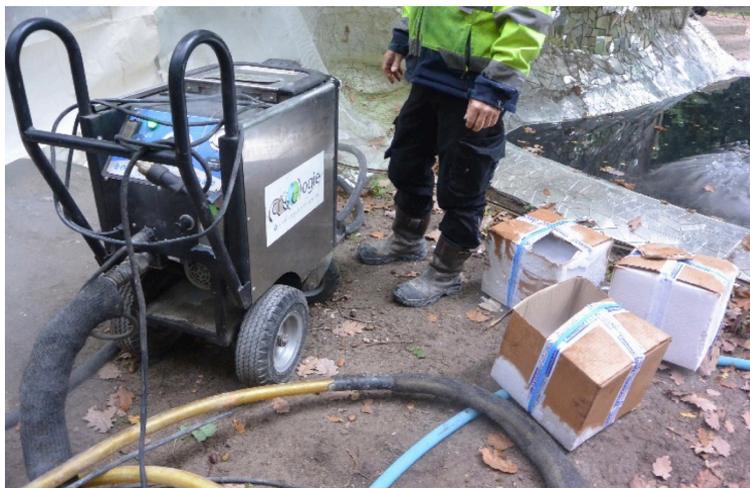
**Figure 10** *Le Cyclope*, Jean Tinguely et Niki de Saint-Phalle, Milly-la-Forêt. Cryogénie avec ou sans abrasif : décapage par projection de pastilles de CO<sub>2</sub>. ©A-Corros.

La cryogénie consiste à projeter du CO<sub>2</sub> congelé sur la paroi ou sur l'œuvre; l'inconvénient majeur est le manque de visibilité lors de la mise en œuvre de cette technique (fig. 10 et 11). Ce procédé est aussi très dépendant des conditions atmosphériques dans l'environnement car, si elles ne sont pas bonnes, la glace CO<sub>2</sub> se fige dans les appareils et il devient difficile de travailler.

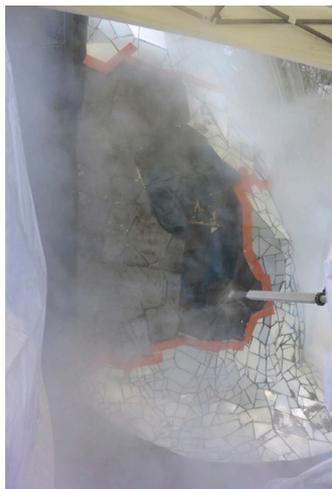
**Figure 11** *Le Cyclope*, Jean Tinguely et Niki de Saint-Phalle, Milly-la-Forêt. Mise en œuvre du procédé de cryogénie sur la sculpture. ©A-Corros.

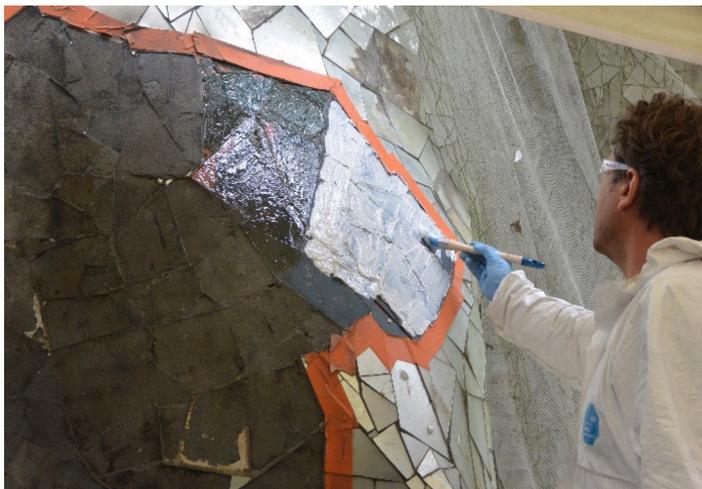
**Figure 12** *Le Cyclope*, Jean Tinguely et Niki de Saint-Phalle, Milly-la-Forêt. Application de décapant chimique sur la sculpture. ©A-Corros.

Pour le décapage chimique, deux marques différentes ont été testées (fig. 12, 13, 14).

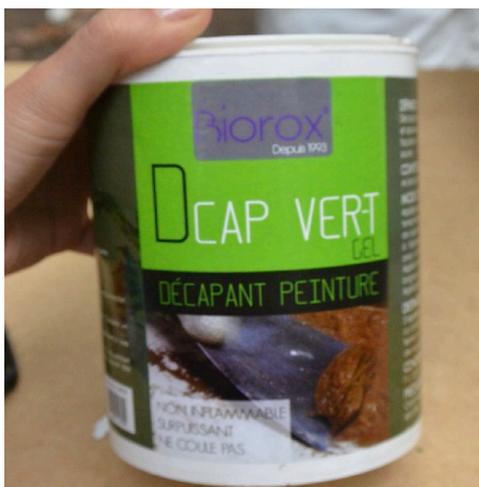
**Figure 14** *Le Cyclope*, Jean Tinguely et Niki de Saint-Phalle, Milly-la-Forêt. Gel décapant *D'Cap Vert*, Biorox®. ©A-Corros.

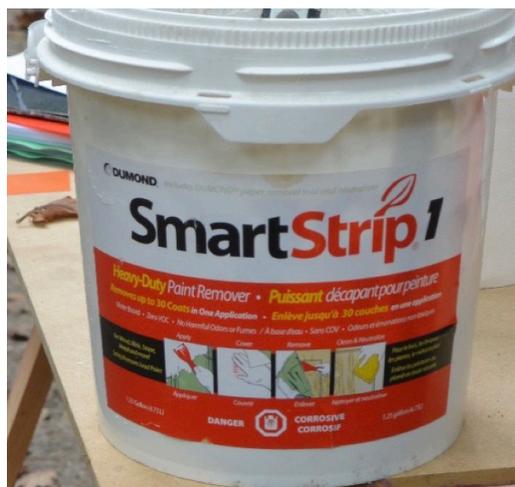
**Figure 13** *Le Cyclope*, Jean Tinguely et Niki de Saint-Phalle, Milly-la-Forêt. Gel décapant *SmartStrip 1*, Dumond®. ©A-Corros.

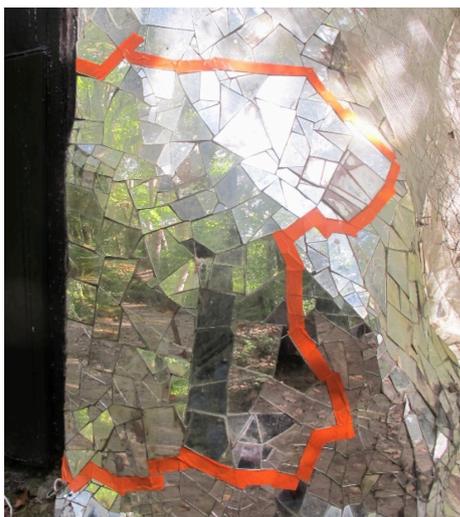
**Figure 15** *Le Cyclope*, Jean Tinguely et Niki de Saint-Phalle, Milly-la-Forêt. Détail de la zone-test, entourée de ruban adhésif. ©A-Corros.

Une zone de protection a été mise en place autour de la zone de miroir test, dont la dépose était prévue (**fig. 15 et 16**). Une bande de test a été effectuée pour les trois techniques, selon le même déroulement : dépose du miroir, application du traitement, mesure de la quantité de plomb présente sur la zone avant et après, mesure de la quantité de plomb déposée sur les murs de la tente de confinement.

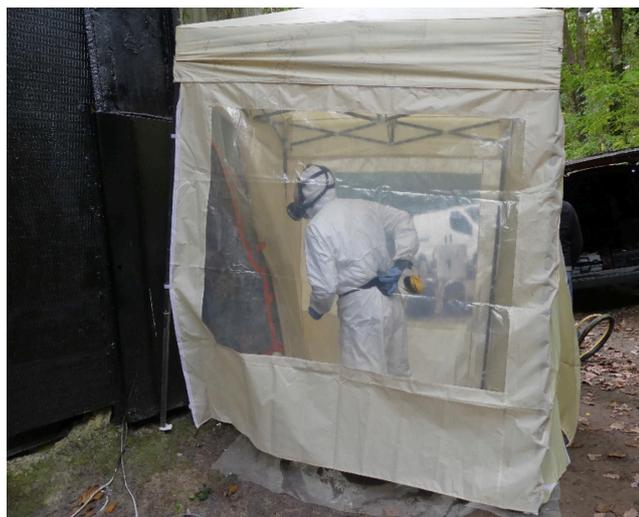
**Figure 16** *Le Cyclope*, Jean Tinguely et Niki de Saint-Phalle, Milly-la-Forêt. Confinement installé autour de la zone-test : on note également les protections revêtues par l'intervenant (combinaison en Tyvek®, masque intégral à cartouches, gants). ©A-Corros.
