ÉGYPTE : VERS UNE RESTAURATION DURABLE ET LOCALE, PRODUCTION ET DIFFUSION DE L'EMPLOI DE LA CHAUX POUR LE RAGRÉAGE DU GRÈS AU TEMPLE DE PTAH À KARNAK

LUCIE PIERI

Ces travaux ont été menés entre 2011 et 2013, dans le cadre d'un volontariat international du ministère des Affaires étrangères au Centre franco-égyptien d'étude des temples de Karnak (CFEETK – USR 3172 du CNRS / ministère des Antiquités d'Égypte), sous la direction de Christophe Thiers.

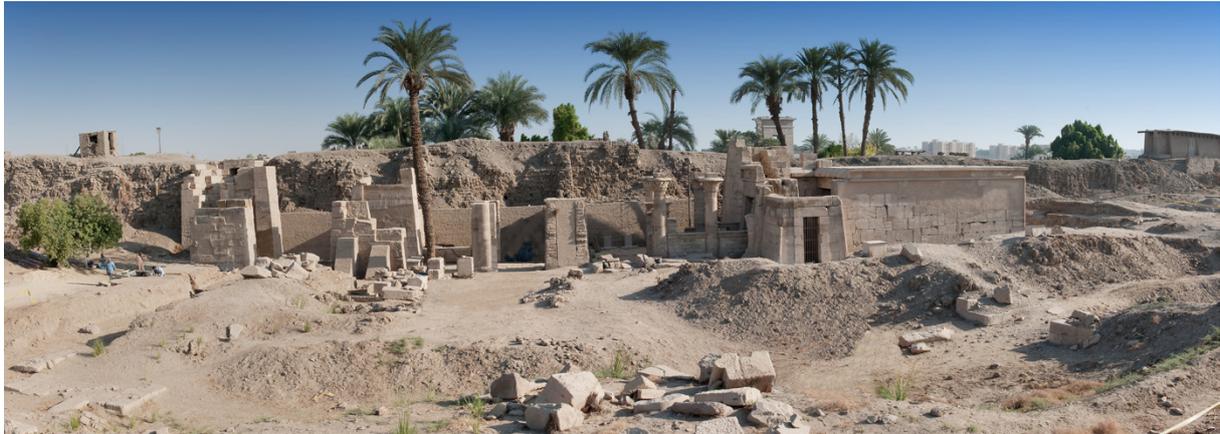
Le temple de Ptah (**fig. 1**) est situé au nord du domaine d'Amon-Rê à Karnak (Louxor). Bien que de petite taille, il est représentatif des altérations et des restaurations anciennes rencontrées à Karnak. Sa construction s'étale sur 1200 ans environ, entre 1400 et 200 avant J.-C., du règne de Thoutmosis III pour le sanctuaire aux dynasties koushites et ptolémaïques pour les portes.

Figure 1 Temple de Ptah, vue générale avant intervention. © CFEETK, J.F. Gout.

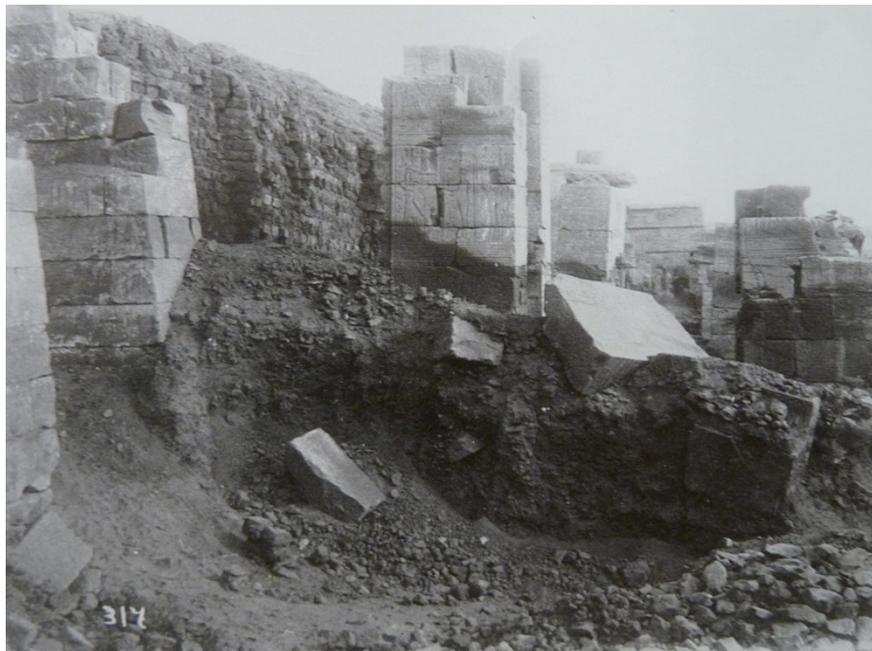
Le temple de Ptah est un bon exemple des travaux entrepris sur la majorité des temples de Karnak : il a été redécouvert à partir du milieu du XIX^e siècle, dégagé en partie par Mariette en 1875 puis entièrement par Georges Legrain en 1896. La trace du niveau d'enfouissement original est bien visible sur les photos de Legrain (**fig. 2**). Cette ancienne zone d'évaporation

est particulièrement concentrée en sels hygroscopiques qui absorbent l'humidité atmosphérique en hiver.

Figure 2 Temple de Ptah, avant dégagement par G. Legrain en 1896.
Source : Azim, Réveillac, 2004, p. 311.

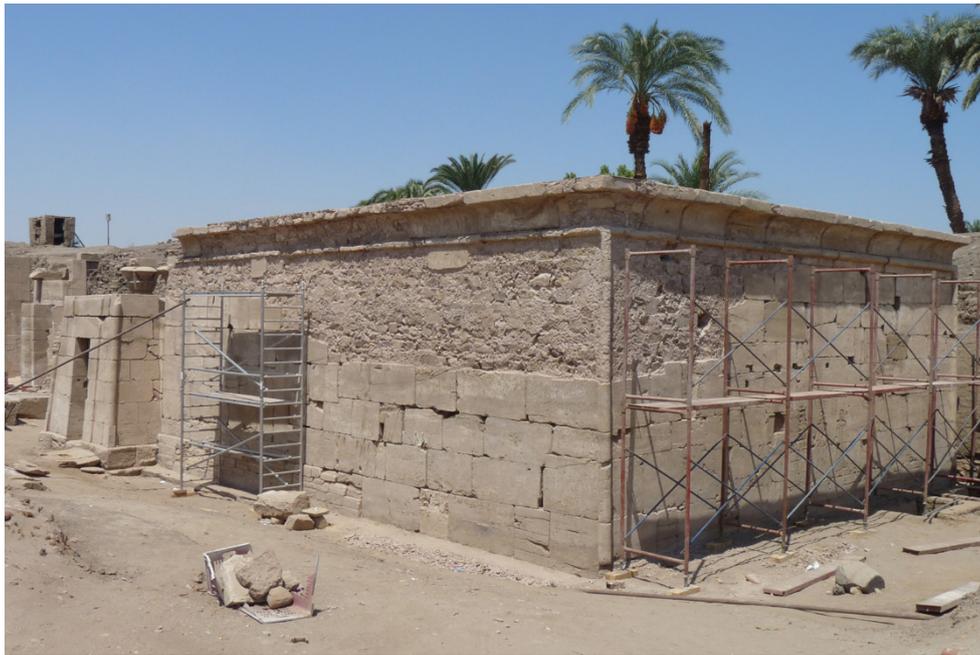
Le temple a été restauré à plusieurs reprises. Georges Legrain, directeur des travaux de Karnak de 1895 à 1917, reconstruit la partie supérieure effondrée des murs sud et est avec des blocs de grès de remploi, incluant parfois des fragments épigraphiés (**fig. 3**). Le mortier employé est soit à base de chaux, soit à base d'un mélange de chaux et de ciment, chargé avec de la poudre de brique pilée afin de lui donner des propriétés hydrauliques. Le même type de maçonnerie est utilisé pour le ragréage des parties basses dans le bâtiment principal et la cour. Ces réfections sont généralement bien conservées et ont causé peu de dommages.

Figure 3 Réfection des murs par G. Legrain vers 1900 en grès de remploi.
© CFEETK, L. Pieri.

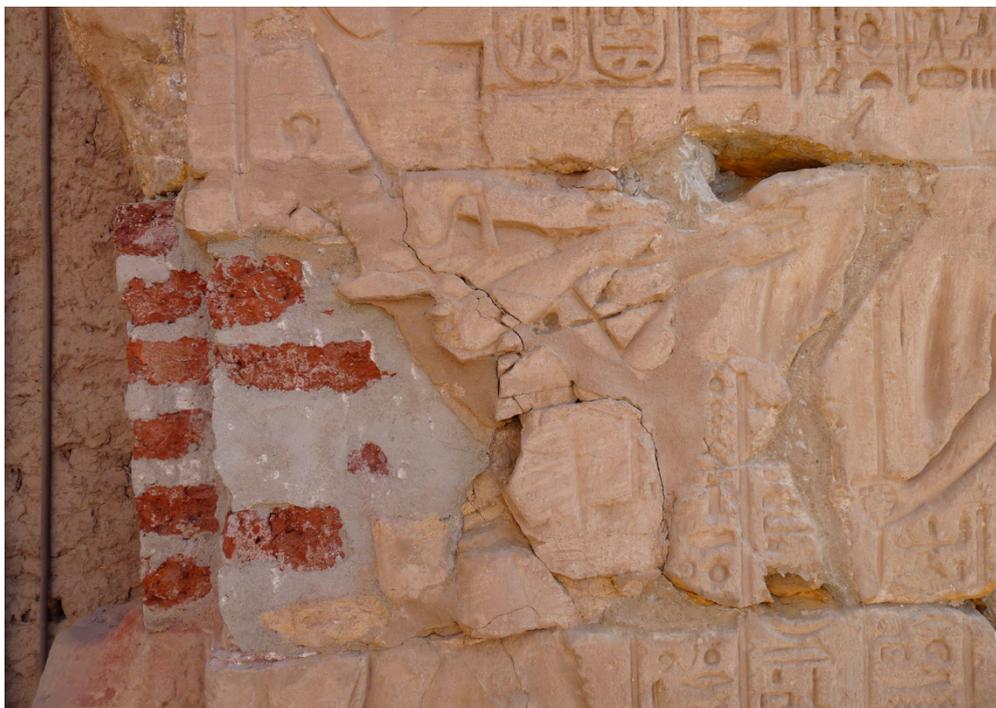
Par la suite, dans les années 1930, son successeur Henri Chevrier redresse les portes, qui étaient au bord de l'effondrement, en systématisant l'emploi de ciment. Bien que ces interventions aient certainement sauvé les bâtiments à l'époque, les matériaux utilisés sont totalement incompatibles avec le grès. Le mortier de ciment noir et de sable employé et, surtout, un lait de ciment injecté dans les joints et fondations, ont provoqué en quelques dizaines d'années des altérations importantes (**fig. 4**).

Figure 4 Ragréage par H. Chevrier vers 1930 en brique et ciment noir.
© CFEETK, L. Pieri.

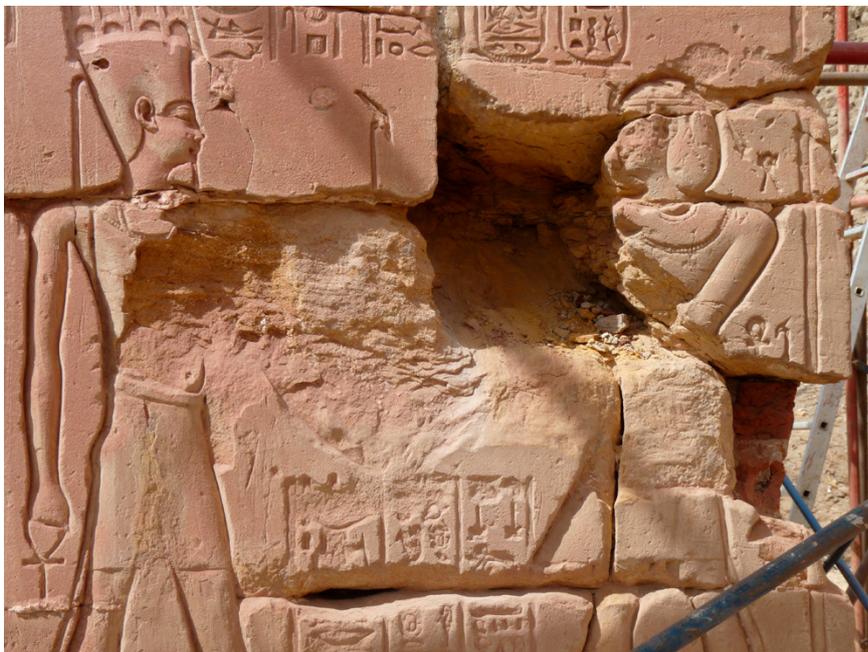
Figure 5 Désagrégation du grès sous les ragréages au ciment. © CFEETK, L. Pieri.

Au niveau de l'ancien sol et surtout sous les ragréages au ciment on observe une désagrégation granulaire ou « arénisation ». Cela est dû à la cristallisation des sels dans la pierre à l'interface avec le ciment. Après retrait des ragréages en brique et mortier de ciment, on observe clairement l'altération du grès sous ces comblements imperméables et rigides (**fig. 5**). Ils forment un couvercle empêchant la circulation

de l'eau et la sortie des sels. Lorsque les joints ont été injectés de lait de ciment pur, la désagrégation peut atteindre dix à quinze centimètres de profondeur.

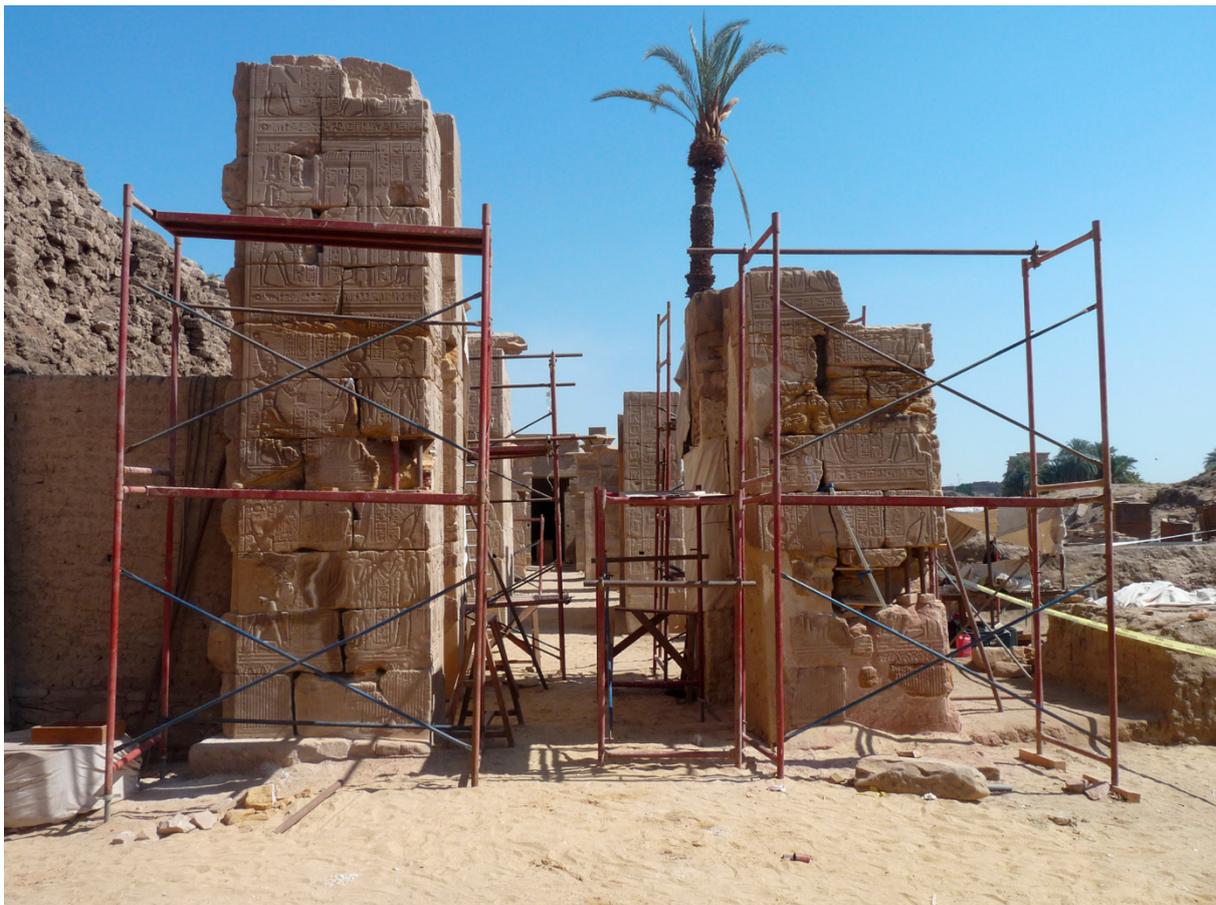
Figure 6 Porte A, élimination des anciens ragréages et ciment. © CFEETK, L. Pieri.

Le traitement mis en œuvre sur ce chantier a consisté en une élimination progressive des anciens ragréages et dans la mesure du possible des joints au ciment noir, après étayage de la structure (fig. 6). À l'arrière, la pierre non sculptée, trop désagrégée pour être conservée, a été purgée.

Les reliefs et la surface à ragréer ont ensuite été consolidés au silicate d'éthyle, entre novembre et février, afin de bénéficier des conditions climatiques permettant la réaction du produit.

Les nouveaux ragréages et enduits devaient ensuite être réalisés avec des moellons de grès et un mortier ne provoquant pas de nouvelles altérations.

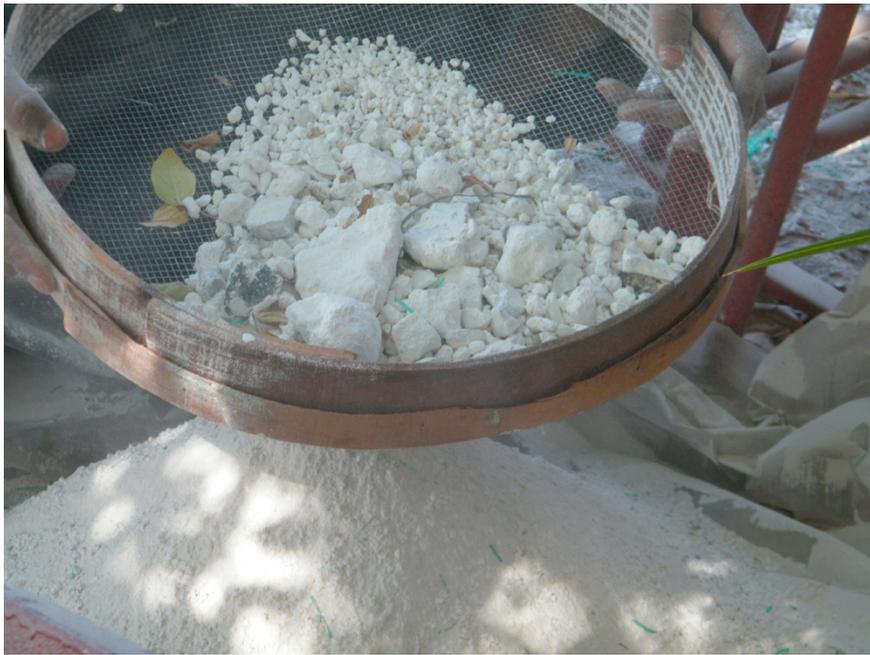
Ce n'est pas sans raison que les responsables successifs ont utilisé une quantité importante de ciment dans les mortiers : la chaux locale est de mauvaise qualité. Chaux aérienne, elle se présente en poudre grossière mêlée de blocs. Obtenue par calcination à faible température de blocs calcaires, sa cuisson est incomplète, d'où la présence de nombreux fragments d'incuits et impuretés. Ces déchets sont éliminés par un tamisage grossier (fig. 7) et représentent une perte de 15 à 20 % de matière première.

Figure 7 Tamisage de la chaux locale pour éliminer les incuits.
© CFEETK, L. Pieri.

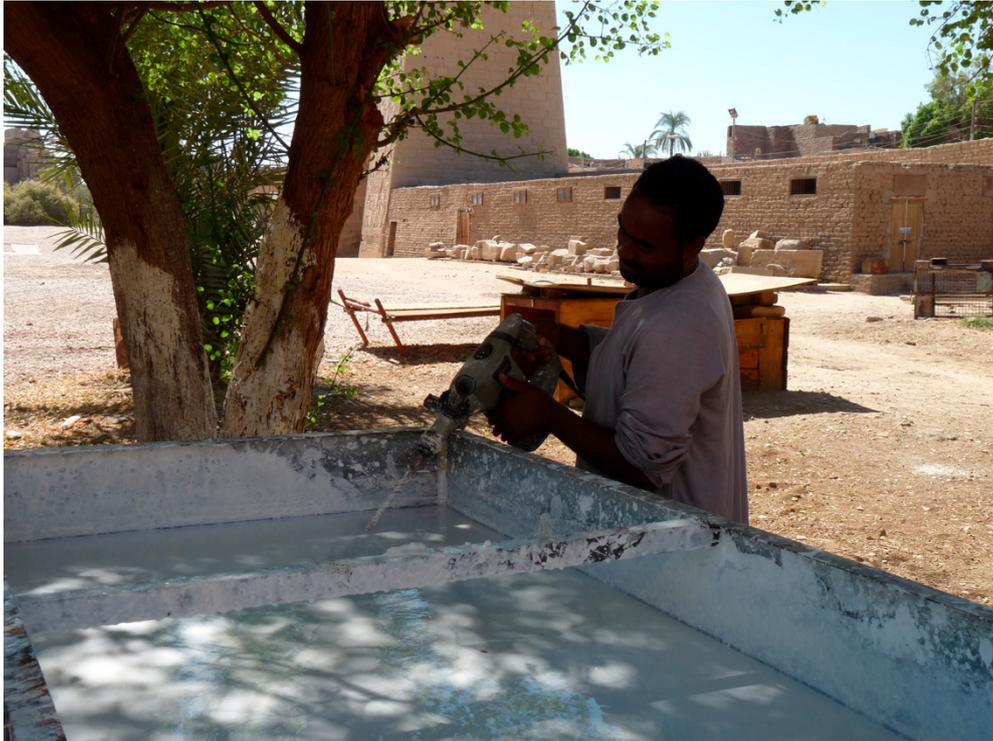
Figure 9 Fabrication de chaux en pâte sur site, malaxage. © CFEETK, L. Pieri.

Par rapport à la chaux aérienne en poudre, la chaux en pâte offre une onctuosité et une plasticité qui facilitent grandement la mise en œuvre. Sa faible demande en eau ainsi qu'une rétention d'eau importante permettent son utilisation même en cas de forte chaleur. Nous avons constaté que la surface des enduits réalisés était déjà assez résistante dès le début de la prise, le lendemain de la pose. Sa grande finesse permet de réaliser des enduits de finition. Ces résultats encourageants nous ont permis de convaincre le CFFETK de mettre en place une unité de production de chaux en pâte sur le site. Un an a été nécessaire pour entreprendre les tests, les achats, la mise en œuvre et le trempage, avant de pouvoir finalement utiliser cette chaux (**fig. 9**). Le protocole mis en place par l'ARCE a été repris : contrôle qualité de la chaux vive lors de l'achat par des tests simples (*rapid sugar test*), extinction en bac dans une grande quantité d'eau, malaxage et retrait des incuits, trempage de plusieurs mois (3 à 4 mois minimum), tamisage fin avant utilisation.

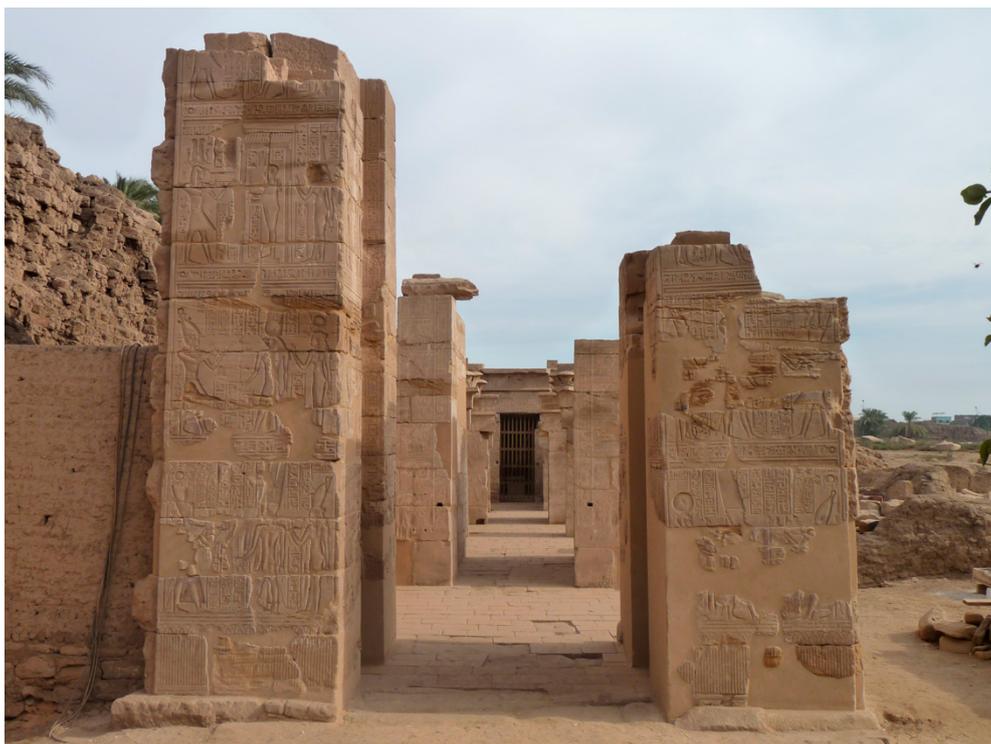
Figure 10 Porte A après réalisation des enduits de finition. © CFEETK, L. Pieri.

Il a été possible d’arrêter l’emploi de ciment au CFEETK et de mettre au point une nouvelle méthodologie de ragréage, avec des mortiers à base de chaux locale. Deux ans se sont écoulés entre les premiers tests et l’achèvement des travaux sur le temple de Ptah (**fig. 10**). S’agissant d’un chantier commencé plusieurs années auparavant, seulement une partie des enduits a pu être réalisée à la chaux. Retrempée en proportions 1:2, la chaux locale a été employée pour les enduits de dégrossi. La chaux en pâte très fine produite *in situ* est idéale en enduit de finition. Les ouvriers sont convaincus, les dirigeants égyptiens le sont en partie. Des résistances subsistent en raison du travail de préparation du matériau supplémentaire et des habitudes de travail avec le ciment. Les chantiers en cours au CFEETK continuent d’utiliser la méthodologie mise en place, avec un roulement de production de chaux continu.
