# CONSERVATION-RESTAURATION D'UN FRAGMENT D'AILE DE SPITFIRE SUPERMARINE MK. VII. ENTRE PATRIMOINE ARCHÉOLOGIQUE ET INDUSTRIEL : RECHERCHE SUR LA PRÉSERVATION DES ALLIAGES D'ALUMINIUM ET LEURS TRAITEMENTS

L'étude proposée par le laboratoire Arc'Antique porte sur la conservation d'un fragment de bord d'attaque de Spitfire de la Seconde Guerre mondiale, disparu en 1944, retrouvé en 1988 dans un fond marin et stocké dans un jardin privé. Le mauvais état de l'objet a nécessité de prendre des décisions de conservation en considérant son importance patrimoniale et ses valeurs historiques, industrielles, techniques et scientifiques. À terme, il deviendra un mémorial pour le pilote décédé lors de la mission. Le projet vise à trouver la meilleure solution pour la conservation et l'exposition, basée sur des essais de nettoyage et de traitements appropriés menés dans le cadre du projet PROCRAFT (*Protection and conservation of heritage aircraft*). Cette étude illustre la mise en œuvre d'un projet européen de conservation-restauration et l'application de la théorie de la conservation du patrimoine industriel aux artefacts archéologiques.

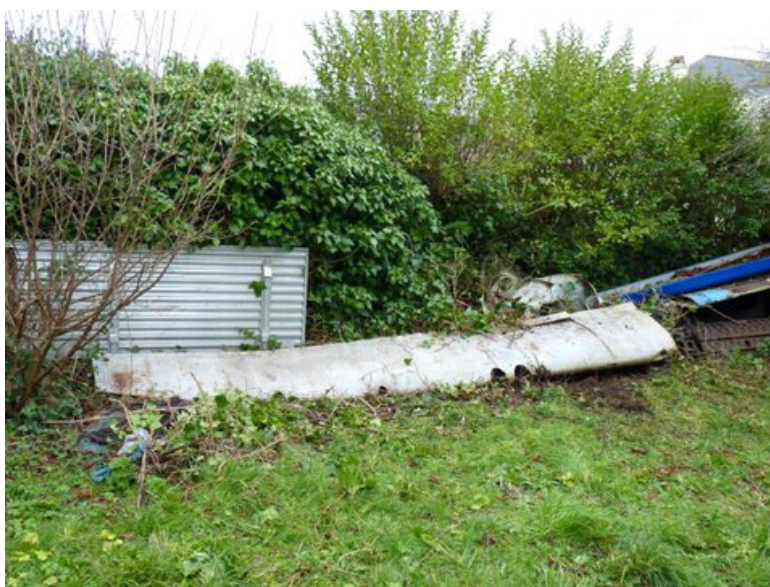
**Figure 4** Le fragment d'aile de Spitfire Mk VII entreposé dans le jardin. © Arc'Antique.

Le fragment d'aile du Spitfire, après 44 ans dans l'océan et 34 ans dans un jardin privé (**fig. 4**), présente diverses détériorations : dégradations mécaniques dues aux combats et au crash (**fig. 5a**), dégradations liées à l'eau de mer (**fig. 5b et c**) et au développement de la végétation

Pendant la période de stockage dans le jardin, le fragment d'aile se trouvait sous une bâche en plastique, entouré de végétation, ce qui générait des conditions humides entraînant une corrosion accrue de l'alliage d'aluminium. La corrosion s'est généralisée dans certaines zones, notamment au niveau de la structure interne, entraînant un feuilletage et une fragilisation structurelle importante. Les alliages d'aluminium sont très sensibles aux variations d'humidité relative, qui produisent des produits de corrosion engendrant des contraintes et une détérioration mécanique accrue.

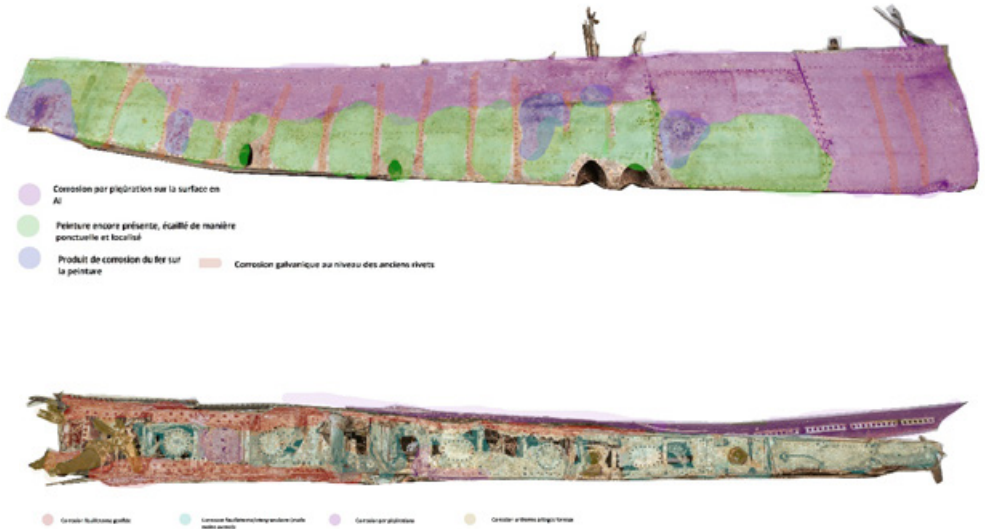
**Figure 6** Principaux dommages identifiés sur le fragment d'aile de l'avion Supermarine Spitfire.

| <p>Ce schéma représente une aile complète de Spitfire. En vert, localisation du fragment récupéré.</p> | |
| <p>Dimensions récupérées:<br/>L : 446 cm<br/>H: 18 à 42 cm<br/>l : 32 à 119 cm</p> | |
| <p>Principales altérations causées par la corrosion</p> | <p>Corrosion par piqûration sur la surface en Al<br/>Peinture encore présente, écaillée de manière ponctuelle et localisée<br/>Produit de corrosion du fer sur la peinture<br/>Corrosion galvanique au niveau des anciens rivets</p> <p>Corrosion multiforme profonde<br/>Corrosion du fer sous revêtement enduit (craquelé)<br/>Corrosion par piqûration<br/>Corrosion à l'état d'oxyde</p> |
| <p>Principales altérations mécaniques</p> | <p>Dépôts adhérents et non adhérents (concrétions marines/restes de végétation).</p> <p>Déformations graves, lacunes, désolidarisation, fissures, ruptures, éléments structuraux manquants, principalement (95 %) sur la structure interne.</p> <p>Déformations légères, lacunes, fissures, taches et éléments structuraux manquants sur la structure de la peau (30 %).</p> |

La dégradation mécanique majeure est probablement due au crash (fig. 6). Des impacts de balles sont visibles et ont perforé la structure externe. L'enfouissement marin et le stockage extérieur ont entraîné une importante corrosion. Les altérations varient considérablement entre les parties intérieures et extérieures, avec notamment une dégradation structurelle et une corrosion des nervures et des longerons en interne (fig. 7) et une corrosion localisée et des résidus de peinture d'origine en externe avec une épaisseur moyenne de 20 µm (fig. 5).

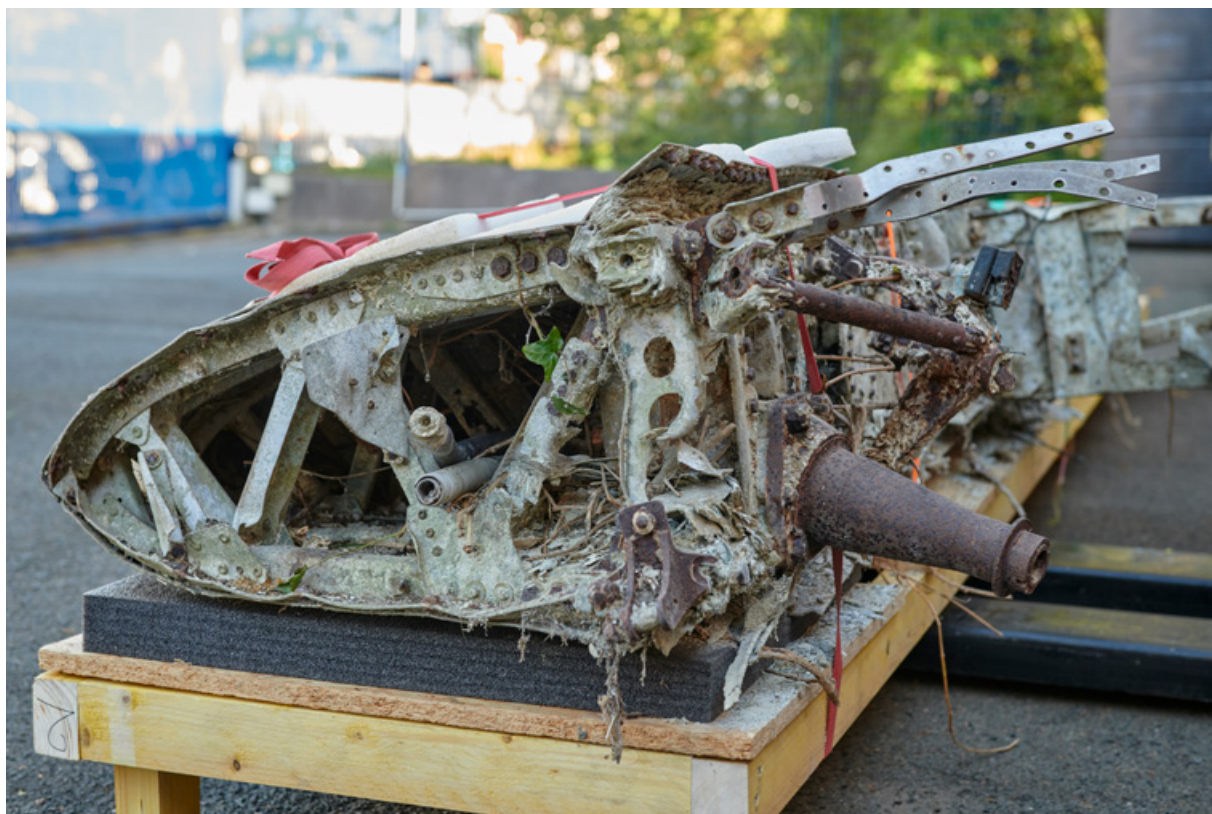
**Figure 7** Exfoliation du longeron à l'origine de la déformation de la tôle d'aluminium. © Eve Paillaux, Arc'Antique.

En raison de la corrosion du duralumin, les parties de la structure interne sont en très mauvais état, en particulier le longeron et les nervures (**fig. 7**). Le longeron, élément structurel principal, nécessite un traitement de conservation urgent (**fig. 5d**), car il présente une exfoliation importante. Le retrait de certaines nervures (environ 10 %) doit être envisagé au vu de leur état de dégradation. La surface peut gagner en lisibilité pour mieux mettre en valeur les restes de peinture.
