# CHANTIER DE RESTAURATION DES PEINTURES NEXTEL – FONDATION VASARELY

Magalie Troy

## Résumé

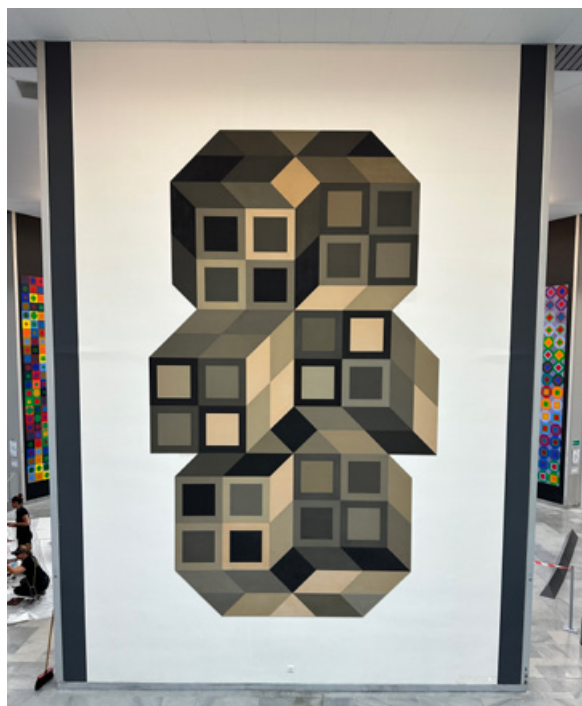
L'intégration *Tridim Blanc* (fig. 1) est composée d'un revêtement de peinture industrielle de marque 3M, appliquée au pulvérisateur, allant du gris au blanc, à l'aspect mat velouté « peau de

daim ». Elle rassemble 44 parallélogrammes, 8 triangles, 3 losanges et 24 carrés de 60 × 60 cm. Ces modules sont collés au mur de plâtre, lui-même recouvert d'une peinture glycérophthalique blanche. L'adhésif de collage est de marque 3M, EC 776 (colle de type néoprène).

Figure 1 *Tridim Blanc* restauré. © Magalie Troy ARCOART.

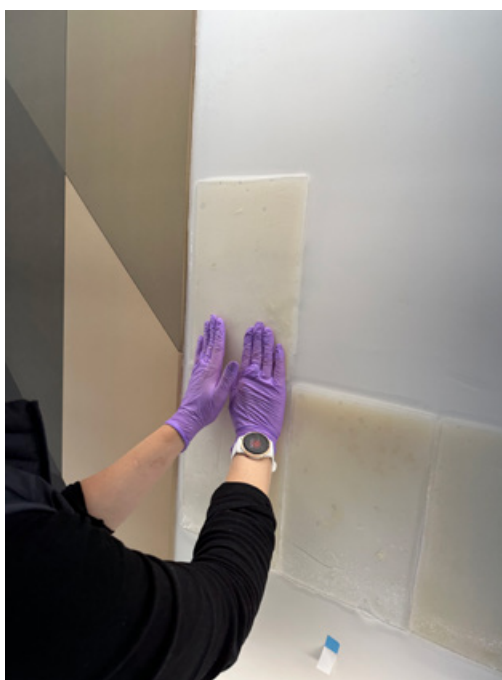
**Figure 7** Plaque d'agar gel ajustée et équilibrée. © Magalie Troy, ARCOART.

- Tests de solubilité : évaluation de l'impact de différentes solutions aqueuses et différents solvants organiques apolaires. Ces derniers ont été exclus, pour éviter toute interaction avec les phtalates présents dans la couche picturale. Concernant les méthodes aqueuses, elles ont été complètement exclues pour le nettoyage de la peinture Nextel® et validées pour une utilisation sur le fond glycérophtalique de *Tridim blanc*. Elles ont été utilisées en plaques de gel d'agar ajustées et équilibrées (**fig. 7**).

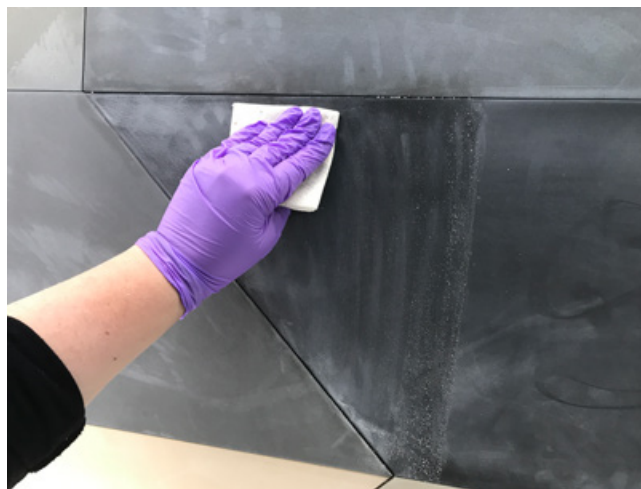
**Figure 8** Gommage avec des Akatissue® et des Akapad®. © Magalie Troy, ARCOART.

- Tests de nettoyage mécanique : utilisation de gommes spéciales (Akatissue® et Akapad®), brosses en poils de chèvre et micro-aspiration HEPA pour retirer les contaminants sans endommager la couche picturale. Utilisation de gomme et de papier abrasifs pour retirer les cristaux d'acide adipique formant parfois une croûte en surface (fig. 8).

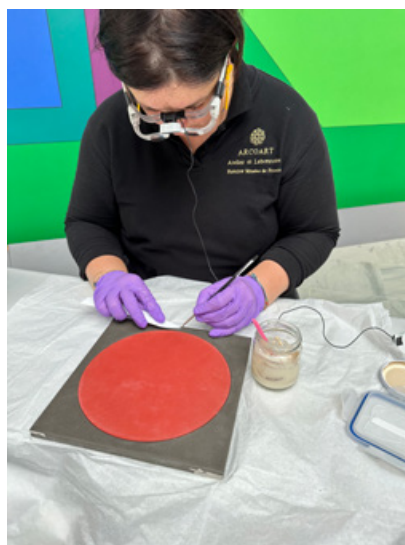
**Figure 10** Refixage des écailles de peinture Nextel®. © Magalie Troy, ARCOART.

- Quelques modules de Zett présentent des soulèvements de la peinture Nextel® sur les tranches au niveau des zones de jonction. L'adhésif retenu est le Beva® gel, appliqué délicatement au petit pinceau sous les écailles. Les zones sont mises sous presse localisée. Cet adhésif respecte parfaitement l'indice de réfraction de la surface mate (fig. 10).

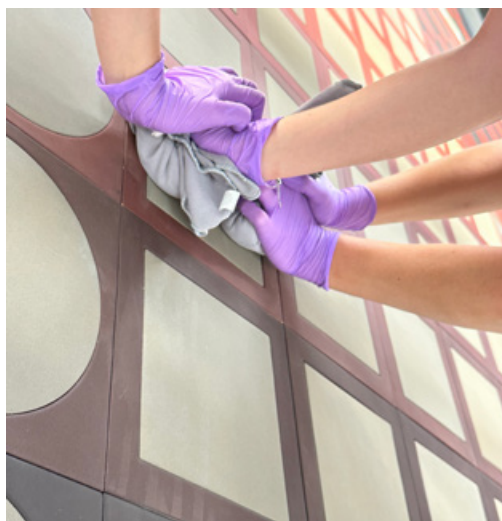
**Figure 11** Mise sous pression ponctuelle des cartons de *Zett* © Magalie Troy, ARCOART.

- Collage des cartons décollés : sur *Zett*, nous avons préparé les zones à traiter. Les résidus de colle néoprène ont été retirés avec des solvants gels pour la partie murale et avec une action mécanique pour la colle présente au revers des cartons. Les modules ont été ensuite recollés avec une colle contact de type PVA à prise rapide et une pression de 5 minutes. La cartographie précise de cette intervention est documentée dans le rapport (**fig. 11**).
