# UNE RESTAURATION QUI NE MANQUE PAS DE SELS: SUIVI DES DÉSORDRES DU MONUMENT MÉGALITHIQUE DE GAVRINIS (LARMOR-BADEN, MORBIHAN), MÉTHODOLOGIE ET PERSPECTIVES

### ÉMILIE HEDDEBAUX, OLIVIER AGOGUÉ, VÉRONIQUE VERGÈS-BELMIN

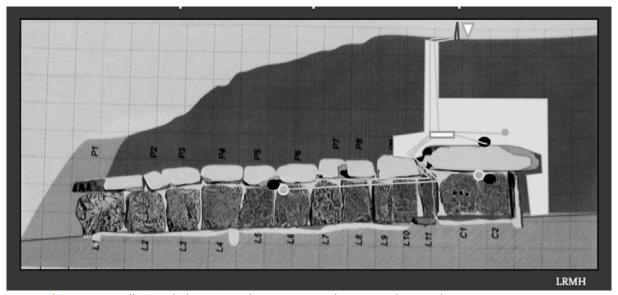
À l'intérieur, ont été placés des capteurs de température et humidité de l'air, couplés à un capteur de température de surface, à deux endroits dans le cairn, dans le couloir et la chambre (fig. 7).

Figure 7 Installation de la station climatique, emplacement des sondes. © S. Cassen, LRMH.

Dans la chapelle, même installation que dans la partie inférieure, au-dessus et sur la stèle au sol. La centrale d'acquisition, qui recueille toutes les données des capteurs a été fixée sur une paroi. Les données des sondes sont enregistrées toutes les 10 minutes, sur une carte qui est relevée tous les mois.
