Cahier technique N° 25

Le plomb dans les chantiers de conservation-restauration

actes de la journée d'études
25 mai 2018

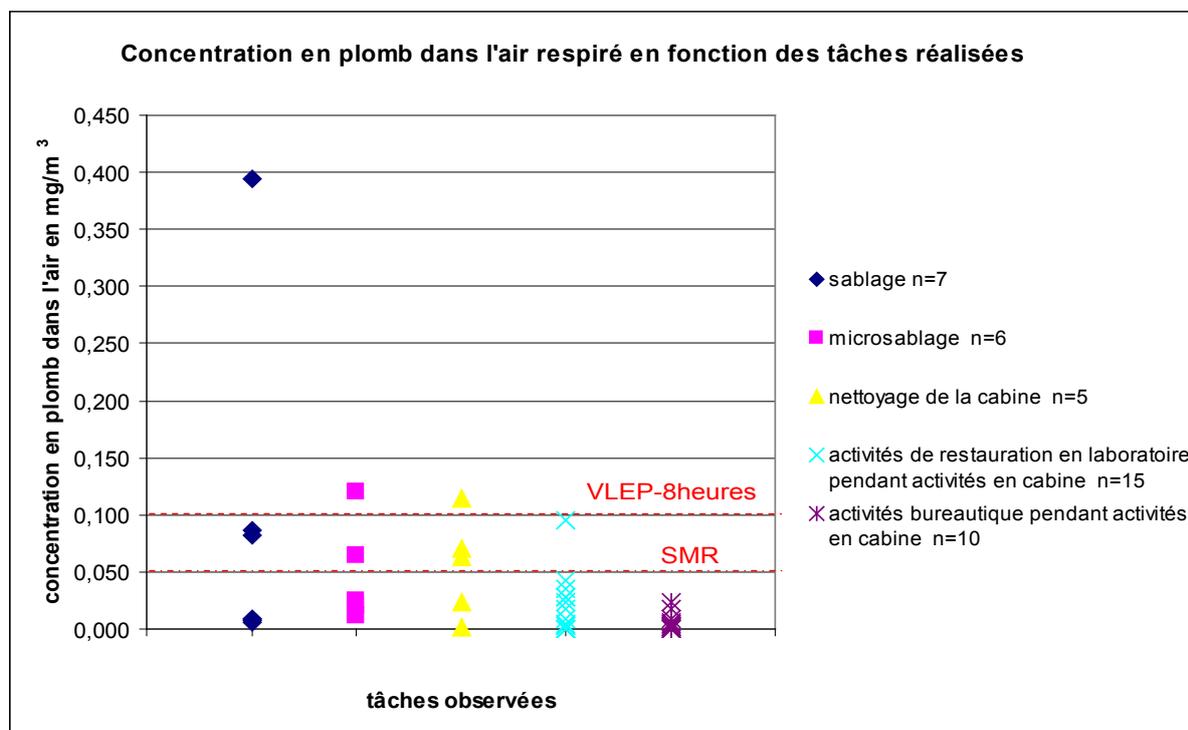
Figure 1 Résultats de la concentration en plomb dans l'air respiré lors de la réalisation de tâches menées en cabine ou en laboratoire pendant des activités en cabine.

Les résultats montrent un dépassement de la valeur limite pour les activités de sablage et de microsablage réalisées en cabine (**fig. 1**). Le dépassement est aussi constaté pour les activités de restauration et de bureautique lors d'activités en cabine, ainsi que pour les activités de restauration en absence d'activités en cabine. Pour toutes les autres tâches mesurées (et

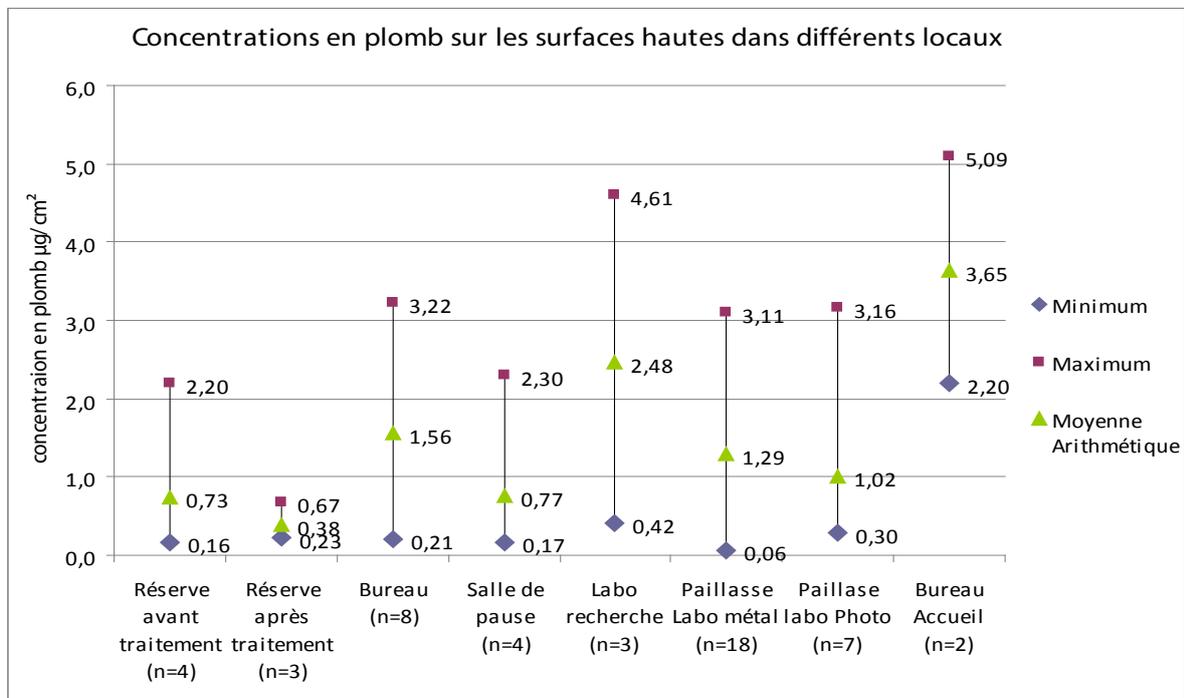
Figure 2 Présentation des résultats de concentrations en plomb sur les surfaces hautes dans l'entreprise Arc'Antique

Quant à la contamination des locaux professionnels par le plomb, des concentrations supérieures à la valeur de référence (0,1µg/cm²) ont été détectées pour l'ensemble des échantillons analysés (fig. 2), à l'exception de la paillasse de la restauratrice qui restaure les objets en plomb et qui a l'habitude de nettoyer soigneusement son espace de travail.

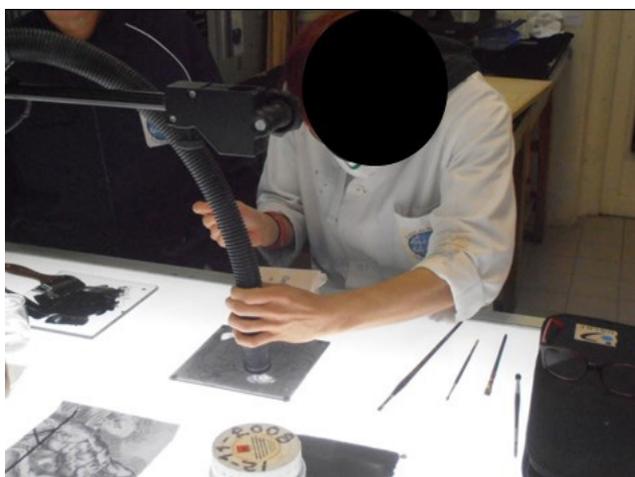
Figure 1 Essai d'aspiration de la grisaille

Des prélèvements surfaciques de poussières de plomb ainsi que l'observation de l'activité et des pratiques ont mis en évidence un risque d'exposition au plomb à la fois par ingestion et par inhalation. À partir de ces constats, des essais de solutions de ventilation ont été menés avec l'équipe pédagogique. Ces essais ont permis de valider le principe d'aspiration des poussières de grisaille directement sur l'ouvrage (**fig. 1**), ainsi qu'un captage des poussières et des fumées en suspension dans l'air au poste de travail (**fig. 2**). Ils ont également permis d'identifier des améliorations dans l'ergonomie des postes de travail et des mesures techniques et d'hygiène à mettre en place, pour éviter la contamination des mains et des surfaces (création de deux vestiaires distincts « sale » et « propre », installation d'une commande fémorale à chaque point d'eau se trouvant dans les salles de cours, etc.).

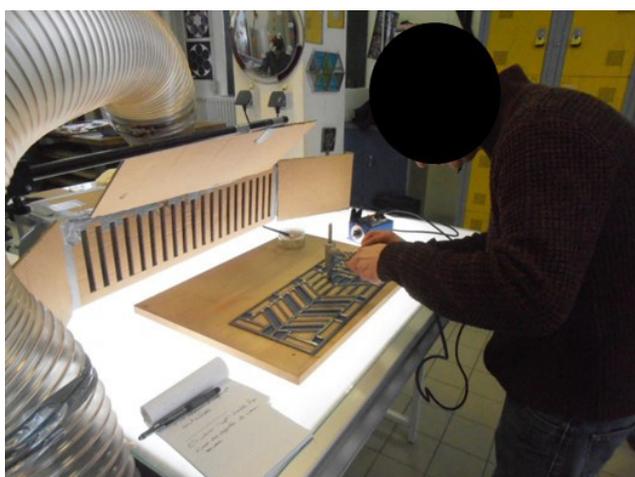
Figure 2 Essai d'aspiration des fumées de soudage

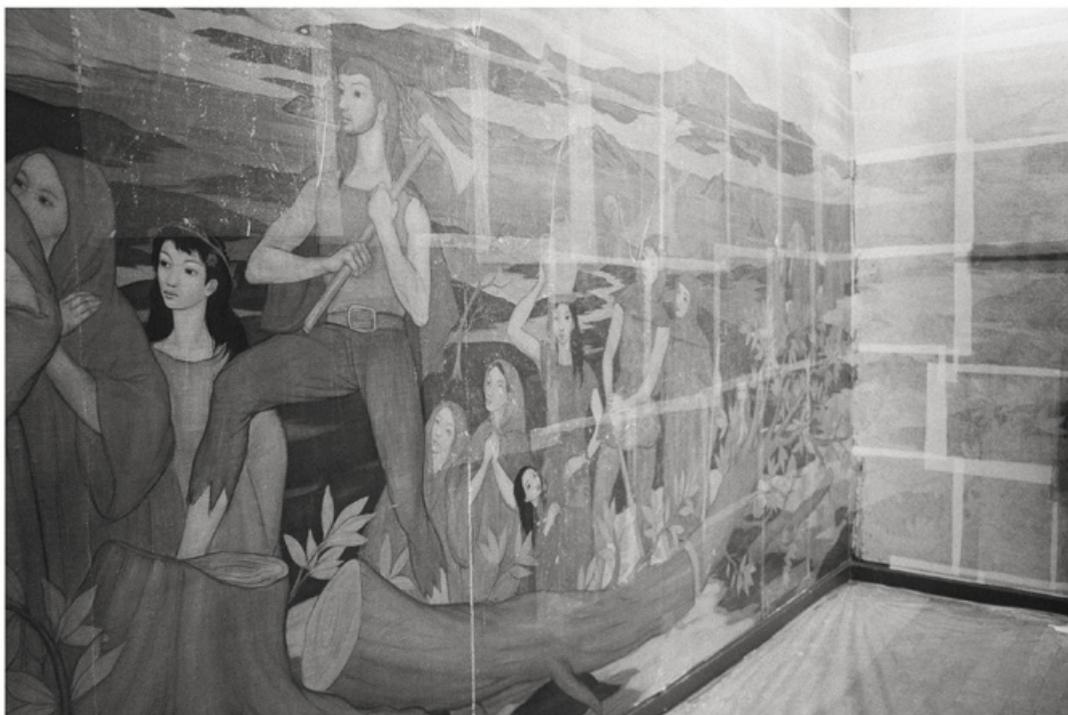
Figure 3 Pose de papiers de protection en surface de la peinture. ©Thorsten Greve.

Avant de procéder au démarouflage des toiles, la couche picturale a été protégée à l'aide de papiers de chanvre, appliqués à l'aide d'une colle de pâte traditionnelle, afin de sécuriser la surface peinte pendant les opérations (**fig. 3**). Cette protection permettait également d'isoler la peinture afin de ne pas souiller la face et d'éviter l'émanation de particules de plomb provenant des pigments et de l'huile siccativée employée pour la réalisation picturale.

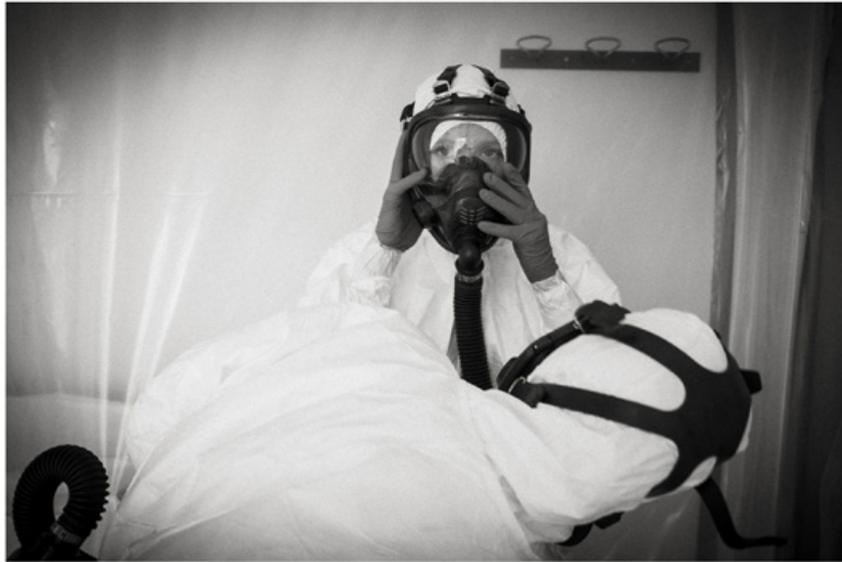
Figure 4 Mise en place des équipements de protection
©Thorsten Greve.

Afin de protéger les intervenants, les équipements de protection adéquats pour les chantiers plomb ont été utilisés. Chaque restaurateur était ainsi vêtu d'une combinaison en Tyvek avec capuche, de gants nitrile résistants, de surchaussures en Tyvek, le tout scotché de manière hermétique afin d'empêcher la pénétration des particules. Des masques à ventilation assistée CleanAir de chez Lapro, dotés de cartouches filtrantes de type FFP3, ont également été utilisés (fig. 4, 5, 6). Ces derniers présentent l'avantage d'être entièrement hermétiques, de filtrer toutes les particules et procurent un confort lors du travail en raison de leur système de ventilation assistée qui permet une respiration plus fluide.

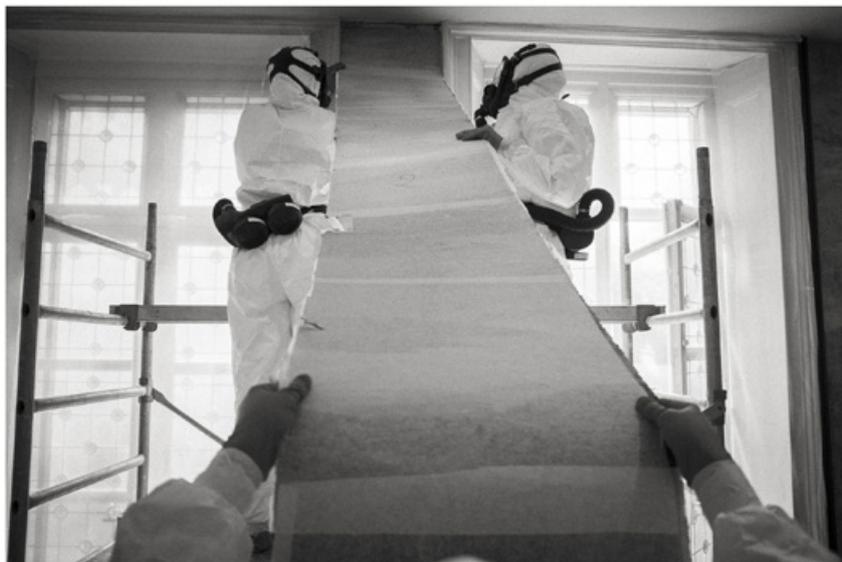
Figure 5 Dépose des toiles de la chapelle de l'oratoire.
©Thorsten Greve.

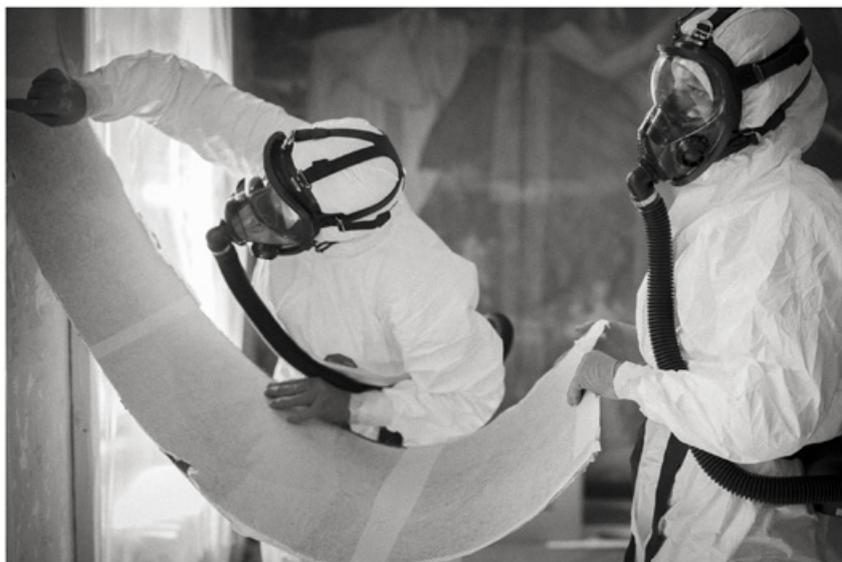
Figure 6 Dépose des toiles de la chapelle de l'oratoire.
©Thorsten Greve.

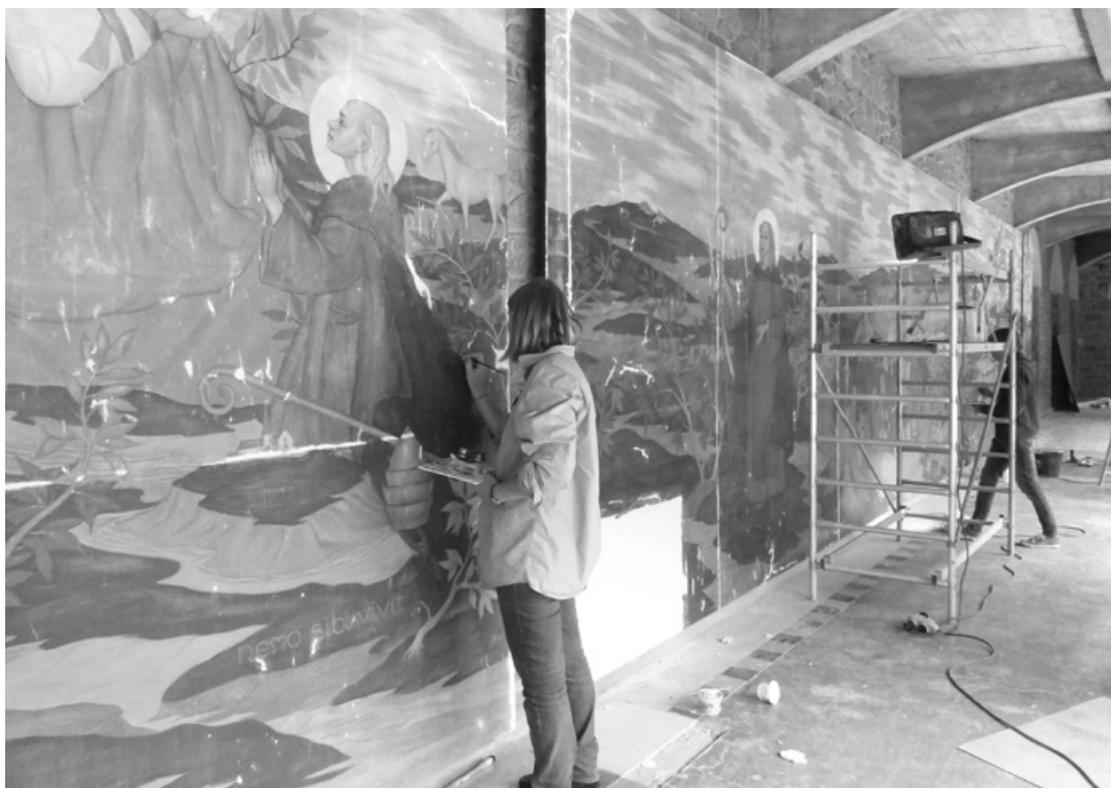
Figure 7 Finalisation de la restauration dans le cloître de la maison Saint-Yves.
©Géraldine Fray.

Après dépose et traitement du support toile, la restauration s'est poursuivie dans les nouveaux locaux de l'évêché et les peintures ont été reposées sur un support en nid d'abeille d'aluminium et sont actuellement exposées sur les murs du cloître (**fig. 7**).

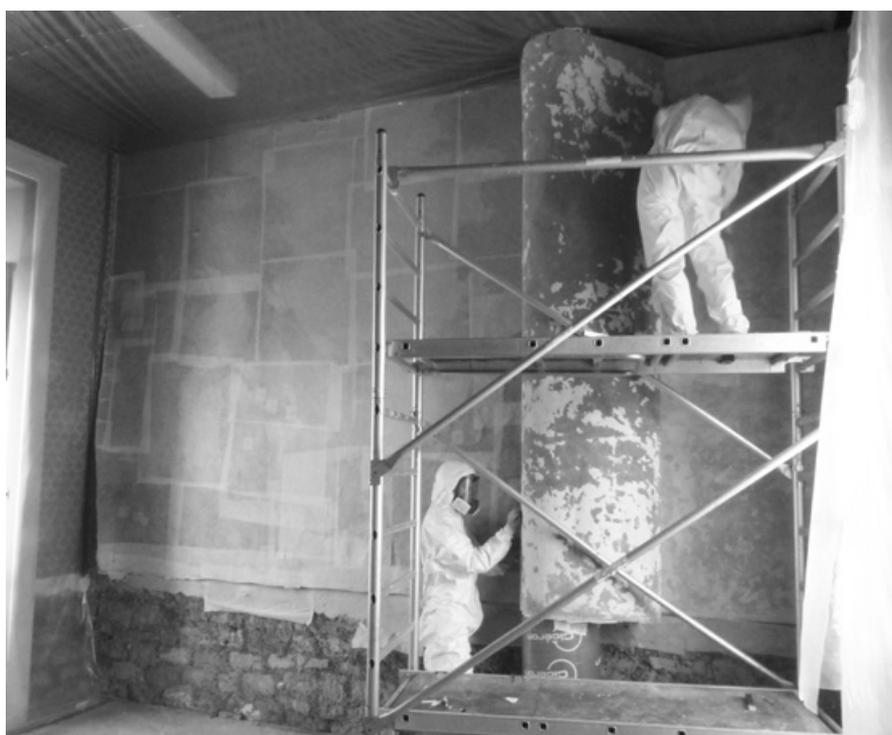
Figure 9 Dépose de la toile de Garin. ©Géraldine Fray.

De même que pour l'œuvre de Xavier de Langlais, aucun diagnostic n'avait été préalablement établi, mais les tests réalisés sur l'œuvre, marouflée sur un mur en béton armé, montraient qu'il s'agissait très probablement d'une colle à la céruse, en raison de sa dureté, de son adhérence et de son aspect légèrement jaunâtre. Cette impression a été confirmée en raison de la difficulté rencontrée pour décoller la toile à l'aide de spatules fines.

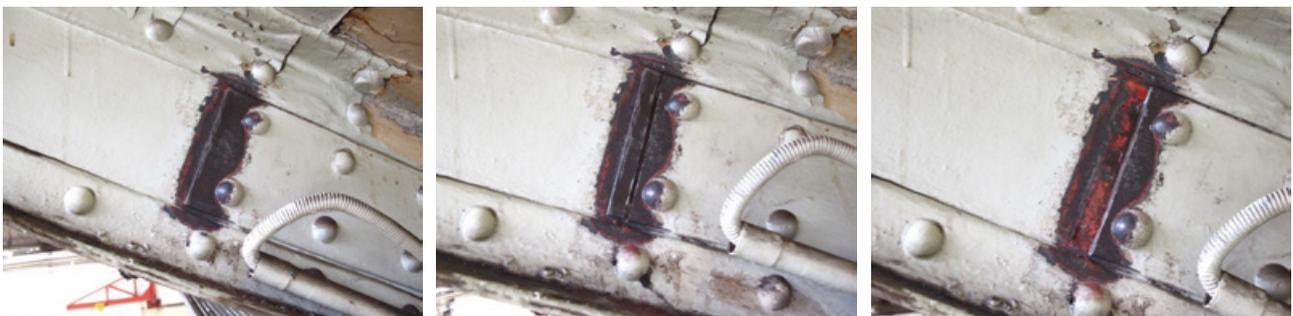
Figure 1 (a, b, c) Paris, hôtel de la Monnaie, atelier d'estampage. Découpe d'échantillons pour diagnostic plomb. ©A-Corros.

A-Corros a été sollicité pour un prélèvement de métal pour faire une analyse métallographique et une caractérisation du matériau. Les protections plomb devaient être installées autour de la zone à prélever; des équipements de protection individuels devaient être portés par les intervenants. Un décapage par gel chimique caustique a été effectué : une fois que la zone était décapée concernant le plomb, la découpe d'un bout de gousset a été réalisée. (fig.1, a, b, c)

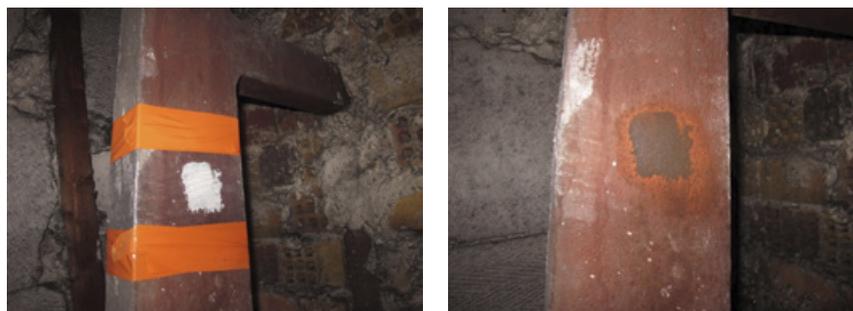
Figure 2 (a, b) Paris, coupole en fonte de la Bourse du Commerce. Décapage de la structure à l'aide d'un gel chimique. ©A-Corros.

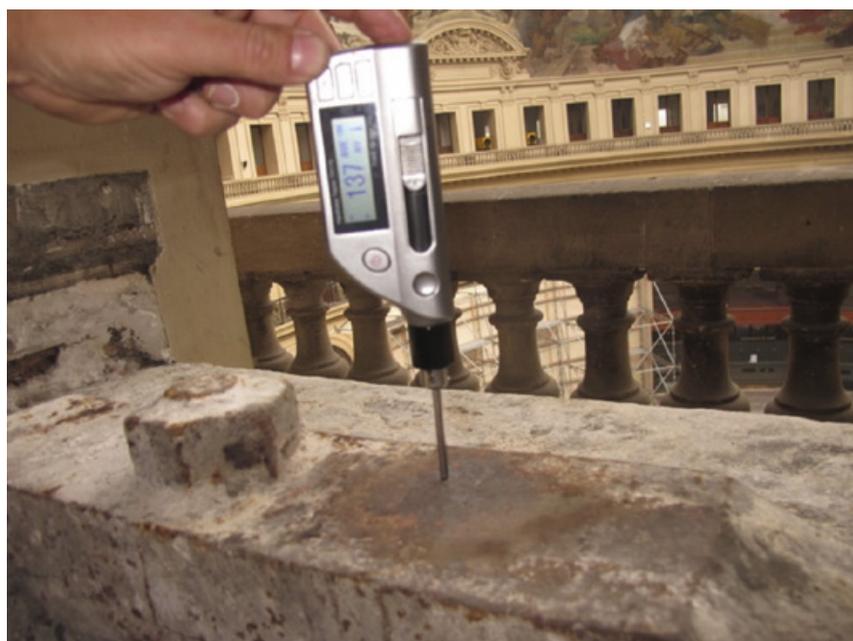
Figure 3 Paris, coupole en fonte de la Bourse du Commerce. Mesure de dureté sur une zone décapée. ©A-Corros.

Ce cas est un exemple de mesures non destructives. La mission était de déterminer les caractéristiques mécaniques des fontes utilisées sur la coupole de la Bourse du Commerce, qui constitue la première charpente métallique en fonte édifée à Paris. Pour réaliser les 120 analyses de dureté, la peinture a d'abord été décapée par le biais de gel chimique (**fig. 2, a, b**) : les mesures de dureté portables ont été effectuées une fois que la structure a été débarrassée de la peinture au plomb. (**fig. 3**)

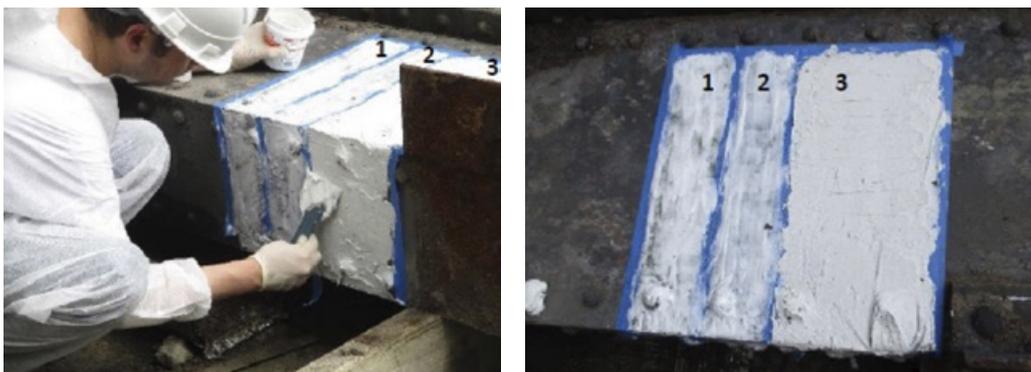
Figure 4 (a, b) Paris, gare d'Austerlitz, grande halle des voyageurs. Essais de décapage au gel chimique (caustique) sur chéneau déposé : application des trois solutions Dumond Chemicals®. ©A-Corros.

Les différentes étapes sont illustrées sur les figures ci-contre : l'application du gel caustique (**fig. 4, a, b**), l'enveloppement du gel dans une poche étanche (**fig. 5**). Le résultat des différentes solutions est visible : sur les zones 1, 2 et 3, pour un temps d'attente de 12 h en moyenne, on observe que le décapage de la zone 3 a mieux fonctionné : la calamine a été retrouvée (**fig. 6 et 7**). Les résultats des trois produits sont récapitulés dans un tableau, avec les conclusions de l'essai notées, les teneurs en plomb avant et après décapage. Les résultats sont satisfaisants, néanmoins il reste encore du plomb sur les surfaces, ce qui est l'un des inconvénients des décapants chimiques. Les décapants chimiques sont très simples d'utilisation sur des panneaux plans, mais dès lors que l'on travaille sur des croix de Saint-André

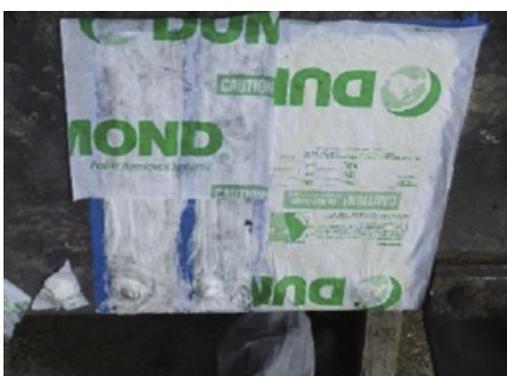
Figure 5 Paris, gare d'Austerlitz, grande halle des voyageurs. Essais de décapage : attente confinée de 6 à 24 h. ©A-Corros.

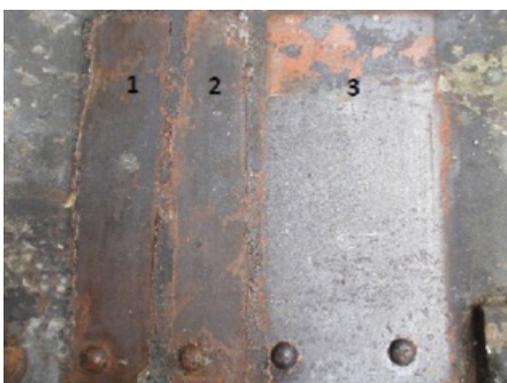
Figure 6 Paris, gare d'Austerlitz, grande halle des voyageurs. Résultats des trois zones de décapage au gel chimique. ©A-Corros.

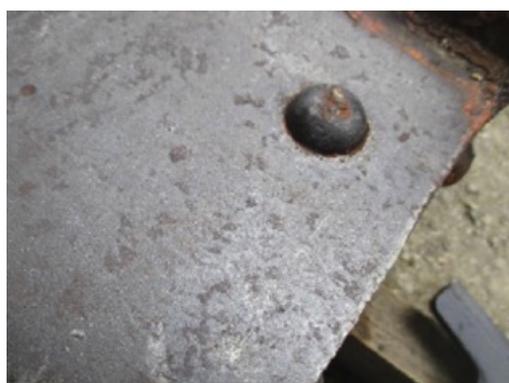
Figure 7 Paris, gare d'Austerlitz, grande halle des voyageurs. Détail de la zone-test n°3 de décapage au gel chimique : la calamine a été « retrouvée ». ©A-Corros.

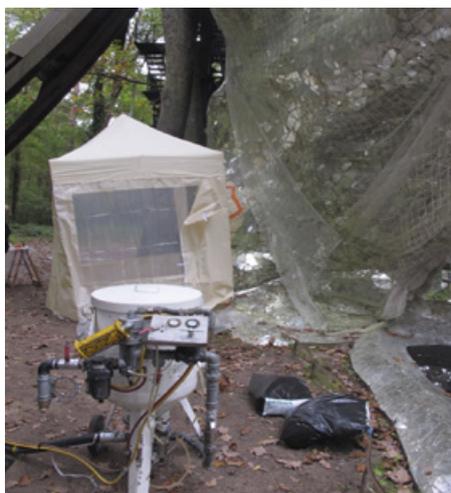
Figure 8 *Le Cyclope*, Jean Tinguely et Niki de Saint-Phalle, Milly-la-Forêt. Procédé Sponge Jet® de décapage par projection d'éponges abrasives. ©A-Corros.

Le procédé Sponge Jet® est un décapage par projection d'éponges abrasives (fig. 8 et 9). L'éponge est projetée contre le substrat, elle s'écrase et le grain vient alors contre le support, générant très peu de poussières. Le substrat est en partie absorbé par l'éponge; le reste tombe au bas de la paroi.

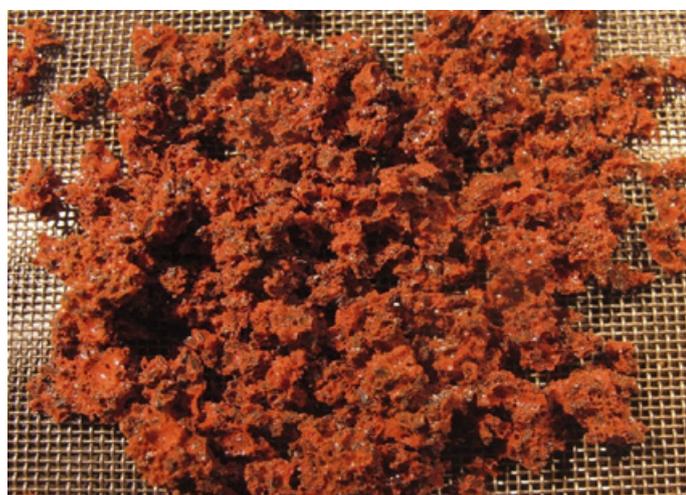
Figure 9 *Le Cyclope*, Jean Tinguely et Niki de Saint-Phalle, Milly-la-Forêt. Procédé Sponge Jet® : détail des éponges abrasives. ©A-Corros.

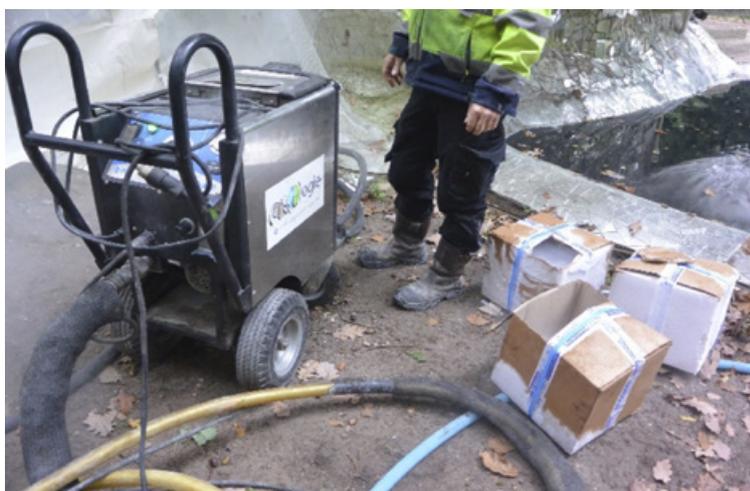
Figure 10 *Le Cyclope*, Jean Tinguely et Niki de Saint-Phalle, Milly-la-Forêt. Cryogénie avec ou sans abrasif : décapage par projection de pastilles de CO₂. ©A-Corros.

La cryogénie consiste à projeter du CO₂ congelé sur la paroi ou sur l'œuvre; l'inconvénient majeur est le manque de visibilité lors de la mise en œuvre de cette technique (fig. 10 et 11). Ce procédé est aussi très dépendant des conditions atmosphériques dans l'environnement car, si elles ne sont pas bonnes, la glace CO₂ se fige dans les appareils et il devient difficile de travailler.

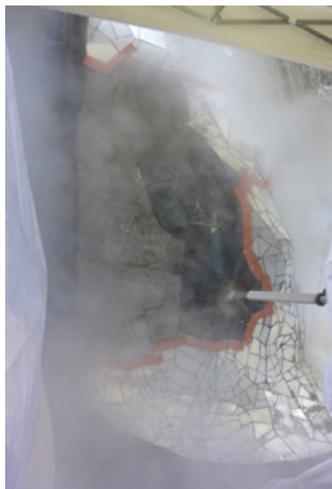
Figure 11 *Le Cyclope*, Jean Tinguely et Niki de Saint-Phalle, Milly-la-Forêt. Mise en œuvre du procédé de cryogénie sur la sculpture. ©A-Corros.

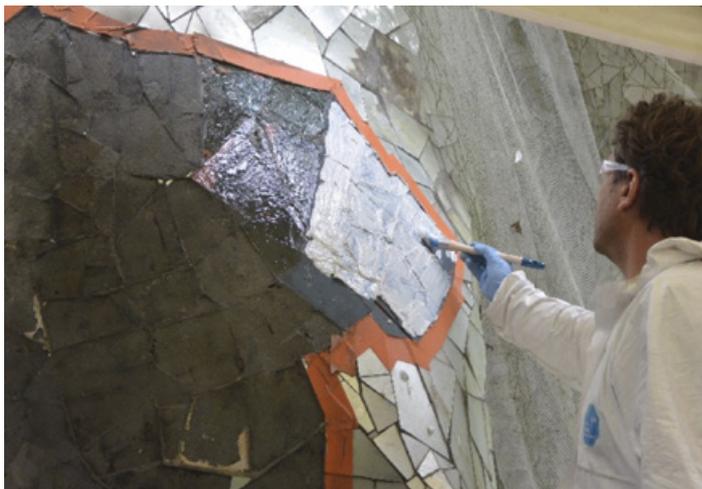
Figure 12 *Le Cyclope*, Jean Tinguely et Niki de Saint-Phalle, Milly-la-Forêt. Application de décapant chimique sur la sculpture. ©A-Corros.

Pour le décapage chimique, deux marques différentes ont été testées (fig. 12, 13, 14).

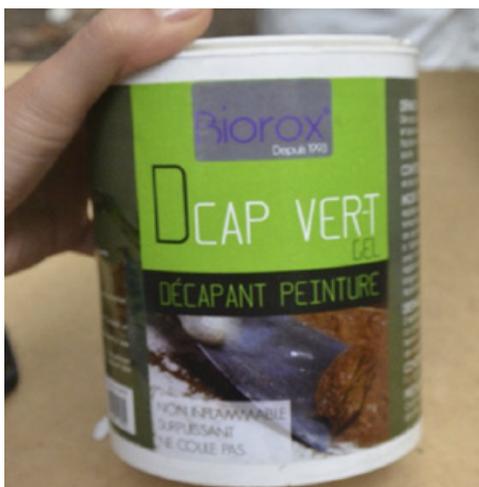
Figure 14 *Le Cyclope*, Jean Tinguely et Niki de Saint-Phalle, Milly-la-Forêt. Gel décapant *DCap Vert*, Biorox®. ©A-Corros.

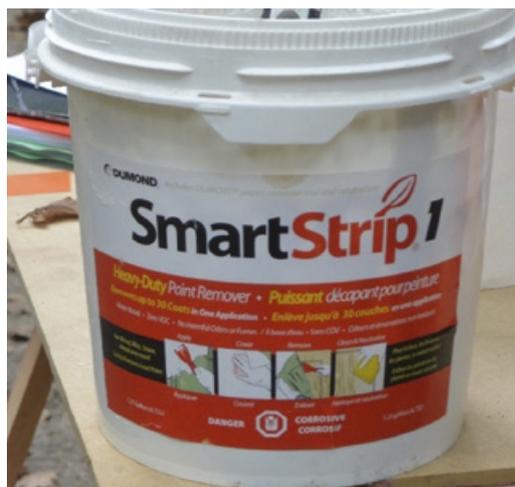
Figure 13 *Le Cyclope*, Jean Tinguely et Niki de Saint-Phalle, Milly-la-Forêt. Gel décapant *SmartStrip 1*, Dumond®. ©A-Corros.

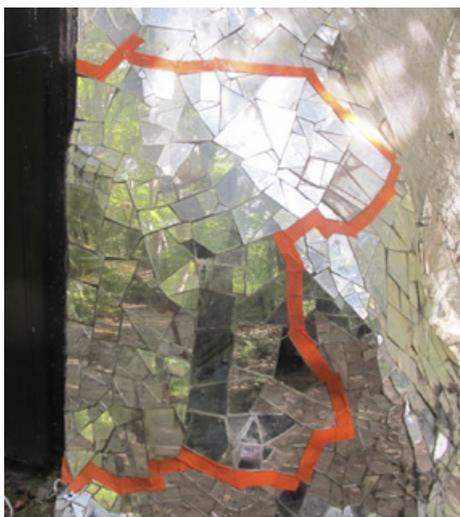
Figure 15 *Le Cyclope*, Jean Tinguely et Niki de Saint-Phalle, Milly-la-Forêt. Détail de la zone-test, entourée de ruban adhésif. ©A-Corros.

Une zone de protection a été mise en place autour de la zone de miroir test, dont la dépose était prévue (**fig. 15 et 16**). Une bande de test a été effectuée pour les trois techniques, selon le même déroulement : dépose du miroir, application du traitement, mesure de la quantité de plomb présente sur la zone avant et après, mesure de la quantité de plomb déposée sur les murs de la tente de confinement.

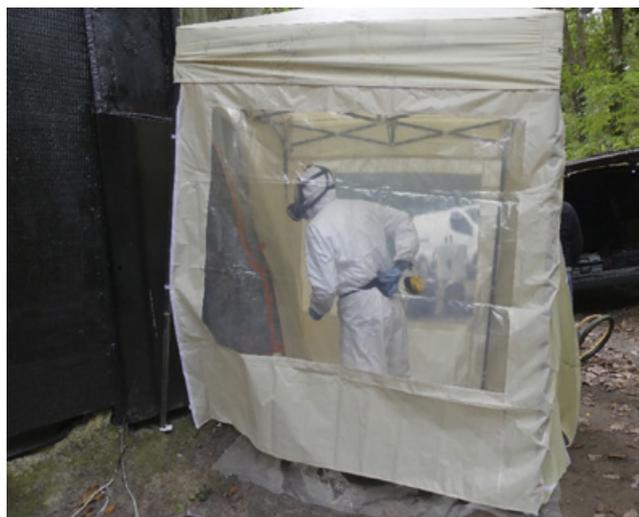
Figure 16 *Le Cyclope*, Jean Tinguely et Niki de Saint-Phalle, Milly-la-Forêt. Confinement installé autour de la zone-test : on note également les protections revêtues par l'intervenant (combinaison en Tyvek®, masque intégral à cartouches, gants). ©A-Corros.
